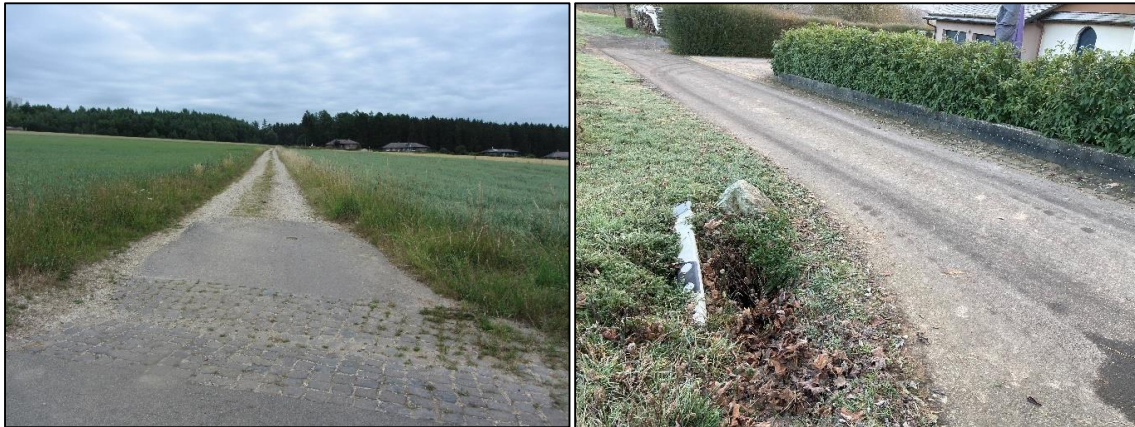
Abbildung 47: Gepflasterte Querrinne (links) und Beginn der Verrohrung (rechts)

An der östlichen Grundstücksgrenze der Hsnr. 28 verläuft ein offener Graben / offenes Gewässer. Die Verrohrung am Rand der Bebauung (vgl. Abbildung 47, rechts) leitet das Wasser in dieses Gewässer ein (vgl. Abbildung 48).

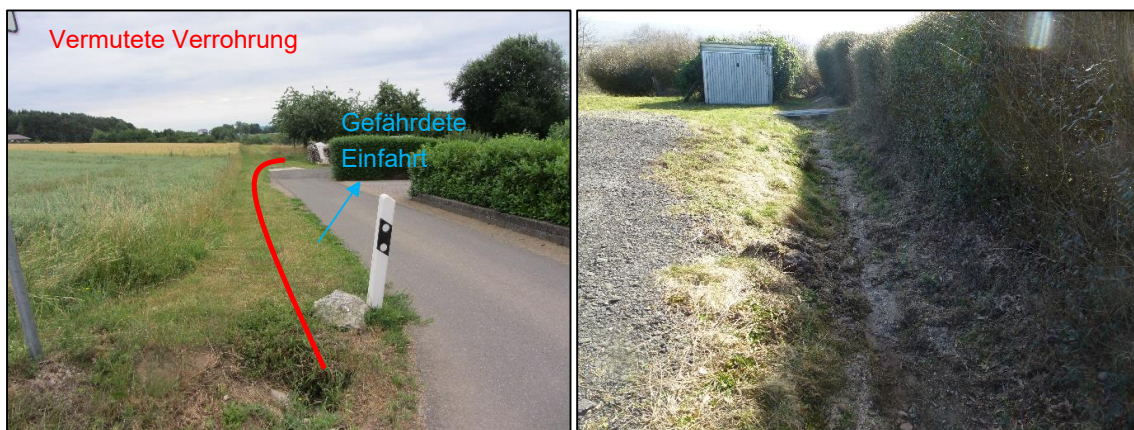
Abbildung 48: Verrohrung (links) sowie Beginn des Gewässers (rechts)

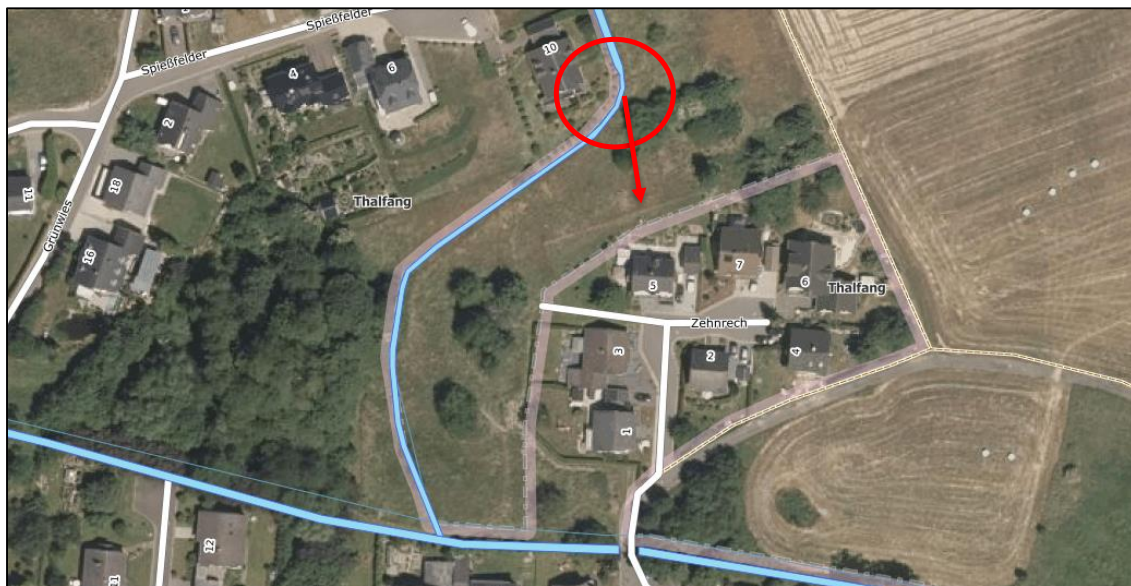
Das Gewässer weist keinen natürlichen Verlauf auf. Eine erhöhte Gefahr geht besonders von der ersten steilen Kurve (annähernd 90°-Kurve) aus. Auch wenn es in diesem Bereich bisher zu keinen Schäden kam, kann eine Überlastung an der hydraulisch ungünstigen Stelle und eine damit einhergehende Gefährdung der Ortslage nicht ausgeschlossen werden (vgl. nachfolgende Abbildung).

Abbildung 49: Hydraulisch ungünstiger Gewässerverlauf

Da eine Überlastung des Gewässers – besonders im Bereich der hydraulisch ungünstigen Kurven (vgl. Abbildung 49) – nicht ausgeschlossen werden kann, wird auch im Bereich „Zehnrech“ zu einer **Außengebietsentwässerung** (z.B. weitere Gräben / Verwallungen) geraten. Eine Entschärfung kann auch durch einen **Gewässerausbau** erreicht werden, bei dem die Schwachstellen durch einen veränderten Gewässerverlauf entschärft werden. Auch an dem zweiten Gewässer (vgl. Tiefenlinie 2) sind **Gewässeraufweitungen** sowie **Ufersicherungen** (bspw. mit Hilfe ingenieurbioologischer Bauweise) sinnvoll, um dem Wasser mehr Raum zu bieten und der Tiefenerosion entgegenzuwirken.

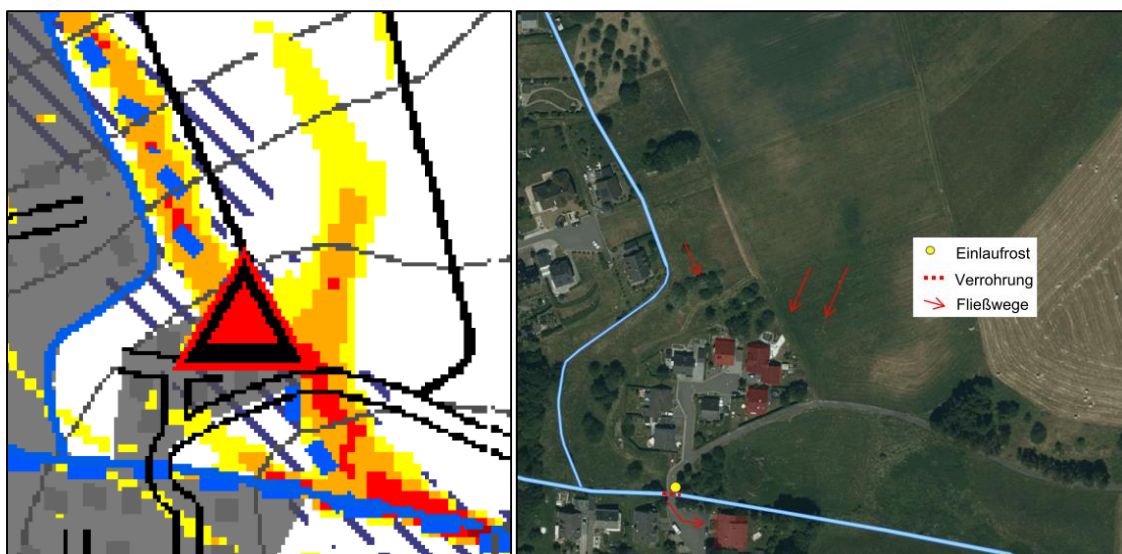
Östlich dieses Gewässers ist die Topographie ebenfalls stark ausgeprägt, sodass eine weitere Senke auf die Ortslage von Thalfang – im Bereich der Straße „Zehnrech“ – auftritt (vgl. Abbildung 50). Das Gelände oberhalb der Bebauung im „Zehnrech“ ist sehr steil, sodass das Wasser bei einem Starkregenereignis hohe Fließgeschwindigkeiten erreichen kann. Bisher sind noch keine Ereignisse bekannt, bei denen es zu Schäden durch dieses Hangwasser kam. Dennoch muss davon ausgegangen werden, dass bei entsprechenden Regenereignissen die Wiesen und Gärten oberhalb der Wohnsiedlung das anfallende Regenwasser nicht vollständig zurückhalten können und die Anwesen in der Straße „Zehnrech“ angeströmt werden. Die Anwesen weisen teilweise bodentiefe Fenster und Türen auf, sodass sie bei einer breiflächigen Überflutung der Tiefenlinie stark gefährdet sind.

Abbildung 50: Defizite im Bereich der Straße „Zehnrech“ und potentiell gefährdete Anwesen

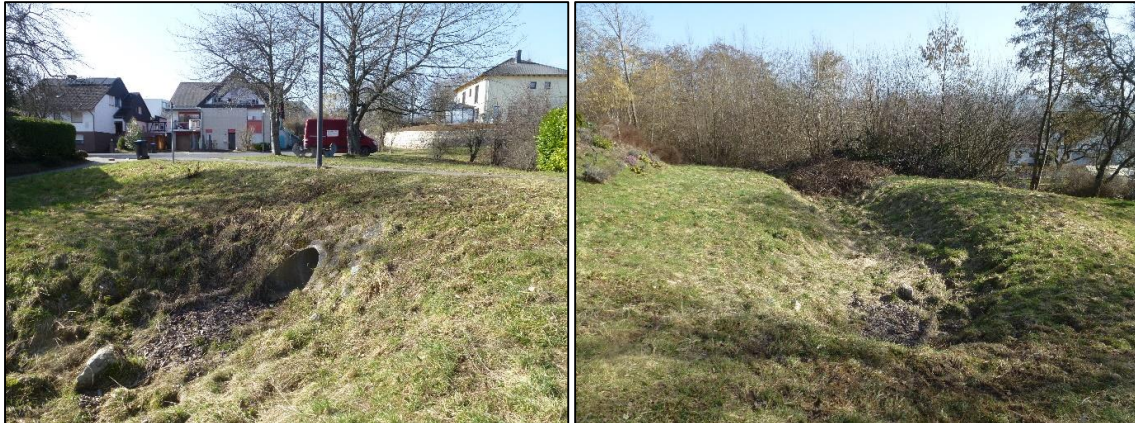
Das Oberflächenwasser aus dem Wohngebiet fließt bei starken Niederschlagsereignissen bis zum Straßentiefpunkt im Bereich der „Grünwies“ Hsnr. 14 und 16. Ein geringfügiger Wasseraufstau im Straßenraum ist an dieser Stelle möglich, da das Straßenquergefälle in Richtung Innenkurve ausgelegt ist. Auf der anderen Straßenseite befindet sich ein offener Graben, im späteren Verlauf ein Gewässer. Das im Baugebiet anfallende Niederschlagswasser wird in Richtung Osten geleitet (vgl. Abbildung 51).

Abbildung 51: Entwässerungsgraben im Bereich „Grünwies“

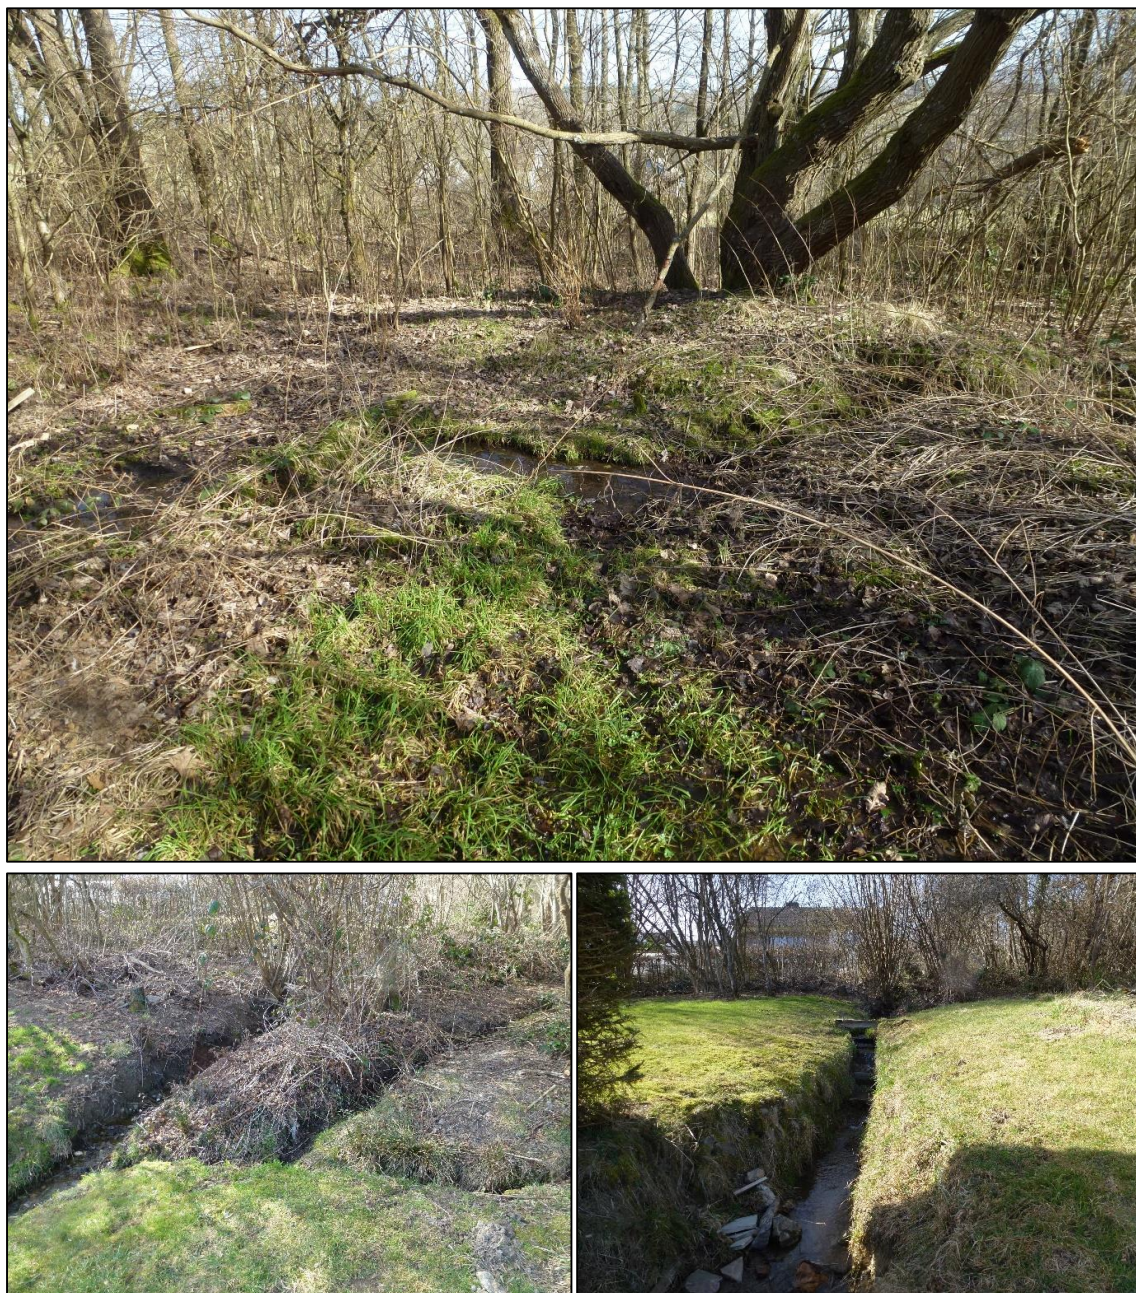
Durch das Grabensystem fließt das Wasser in den kleinen angrenzenden Wald, wo es teilweise zurückgehalten wird. Das gesamte Wäldchen stellt durch einzelne Quellen und Zuflüsse ein Feuchtgebiet mit mehreren Abflüssen dar. Unterhalb der bewaldeten Fläche wird das Wasser erneut in einem (tief eingeschnittenen) Gewässerbett gefasst und fließt am Rande der Bebauung in Richtung „Zehnrech“ (vgl. nachfolgende Fotos). Die „Tiefenlinie Nr. 1“ vereint sich in diesem Abschnitt mit der „Tiefenlinie 2“ (vgl. Abbildung 50).

Abbildung 52: Rückhaltefläche im Wald mit anschließendem Grabensystem

In dem Wald östlich der Straße „Grünwies“ kann das **Retentionspotential erhöht** werden, um im späteren Verlauf die Situation zu entschärfen.

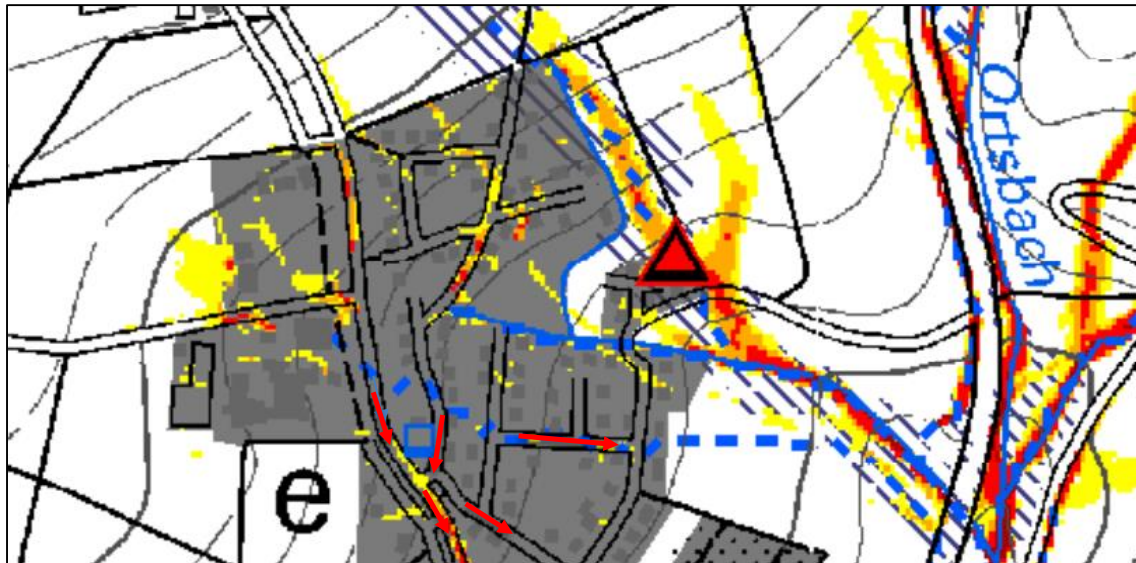
Die dritte Tiefenlinie (vgl. Abbildung 46, Nr.3) ist in der Realität nicht so stark ausgeprägt. Das im Bereich der Hauptstraße anfallende Oberflächenwasser folgt dem Straßenverlauf der Hauptstraße (vgl. Kapitel 4.8). Wasser von der Straße „Grünwies“ fließt in die Haardtwaldstraße (vgl. Kapitel 4.9), bzw. ebenfalls auf die Hauptstraße. Dennoch ist nicht auszuschließen, dass in der Brunnenstraße Oberflächenabflüsse entstehen (vgl. nachfolgende Abbildung).

Abbildung 53: Abflusswege im Bereich der dritten Tiefenlinie

Das Grundstück Feldstraße Hsnr. 20 befindet sich in der Abflussbahn dieses Oberflächenwassers. Aufgrund tieferliegender Gebäudeeingänge ist eine Gefährdung daher nicht auszuschließen.

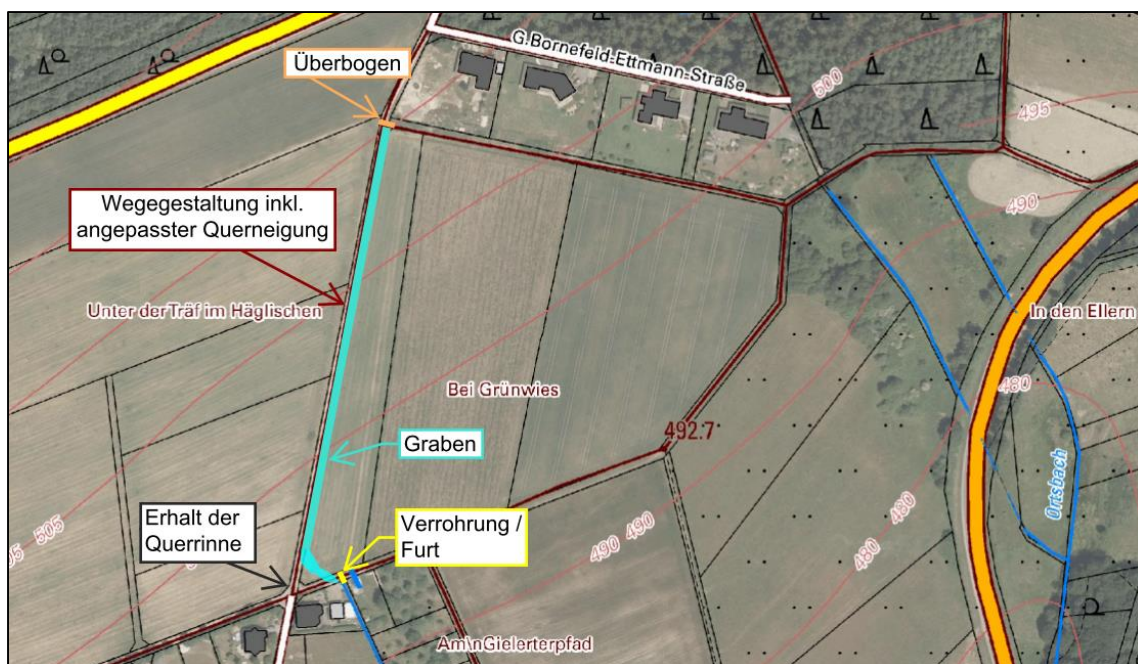
Abbildung 54: Optimierungsvorschläge für die Außengebietsentwässerung

Angedacht ist nach Aussage der Bürgervertretung ein asphaltierter Weg. Aus Sicht der Starkregenvorsorge wäre ein **geringerer Versiegelungsgrad** besser geeignet (z.B. Grünweg). Aufgrund der Bedeutung als Hauptwirtschaftsweg für die angrenzenden Flächen ist dies aus wirtschaftlicher Sicht jedoch vermutlich kaum umsetzbar. Dennoch können im Zuge des Wegeausbaus Maßnahmen zur Verbesserung der Abflusssituation umgesetzt werden. Bereits zu Beginn des Weges kann ein kleiner **Überbogen** den Abflussprozess

unterbrechen und das Oberflächenwasser nach Osten in Richtung Ortsbach leiten (vgl. Abbildung 54). Zudem kann der Weg mit einer **einseitigen Neigung** erbaut werden, sodass das Wasser einem Graben zufließen kann. Dieser **Graben** müsste hierfür ebenfalls angelegt werden – eine Einigung mit dem Grundstückseigentümer ist dafür erforderlich (vgl. Abbildung 54). Ist eine Umsetzung dieser Maßnahmen nicht möglich (z.B. keine Einigung erzielt), ist der **Erhalt der Querrinne** zu Beginn der Ortslage umso wichtiger. Dort, wo das Wasser zum jetzigen Zeitpunkt verrohrt abgeleitet wird (vgl. Abbildung 48, links), wird ein **offenes Grabensystem** dringend empfohlen. Um das Wasser in den Vorfluter einzuleiten, ist weiterhin ein Durchlass unter dem hangparallelen Wirtschaftsweg erforderlich. Bei einer Überlastung wäre jedoch das Gefährdungspotential für die Anwohner geringer als bisher. Alternativ kann auch eine **Furt** in den Weg integriert werden, was den Vorteil hätte, dass diese nicht so schnell überlastet (vgl. Abbildung 54).

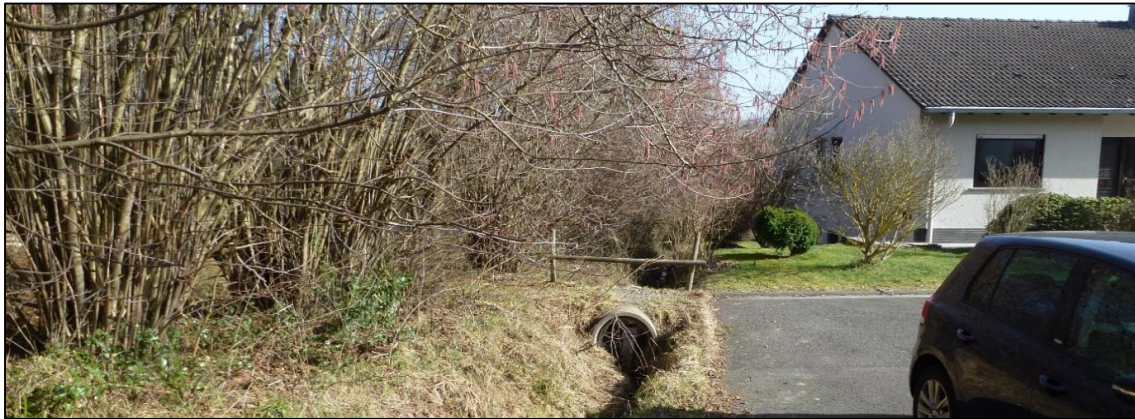
Abbildung 55: Notwendigkeit des Durchlasses prüfen

Zudem wird empfohlen, nicht dringend erforderliche **Engstellen** (z.B. Durchlässe) **zurückzubauen**, um das Gefahrenpotential zu reduzieren. Beispielsweise im „Ellernweg“ empfiehlt sich eine Überprüfung dieser Maßnahme (vgl. nachfolgendes Foto).

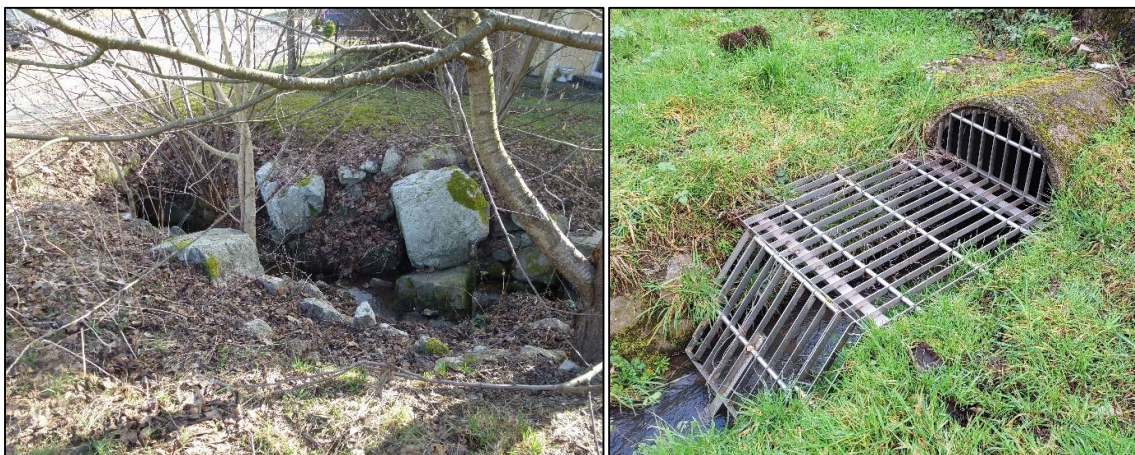
Abbildung 56: Durchlass "Zehnrech" (links) mit Beispielbauwerk (rechts)

Zu Problemen kam es bereits an dem Durchlass der Straße „Zehnrech“. Neben der fortlaufenden **Pflege und Unterhaltung** der gesamten Gewässerverläufe, sollte besonders dieser Durchlass regelmäßig kontrolliert und von Geröllablagerungen befreit werden. Auf diese Weise wird das Fassungsvermögen der Verrohrung erhalten. Wichtig ist zudem, dass das Bauwerk nicht verkleust. Aus diesem Grund wird zu einem **mehrdimensionalen Rechen** geraten, der Äste aus der Verrohrung fernhält (vgl. Abbildung 56). Für die Umsetzung dieser Maßnahme ist die **Zugänglichkeit** zu dem Bauwerk zu gewährleisten. Auch sollte im Zuge der Maßnahme der **Überstauraum** erhöht und ggf. das **Gewässerbett aufgeweitet** werden. Das Anbringen eines zusätzlichen **Geländers** erhöht zudem die Sicherheit für die Einsatzkräfte, falls während Starkregenereignissen das Bauwerk geräumt werden muss. Es ermöglicht eine Sicherung von diesen.

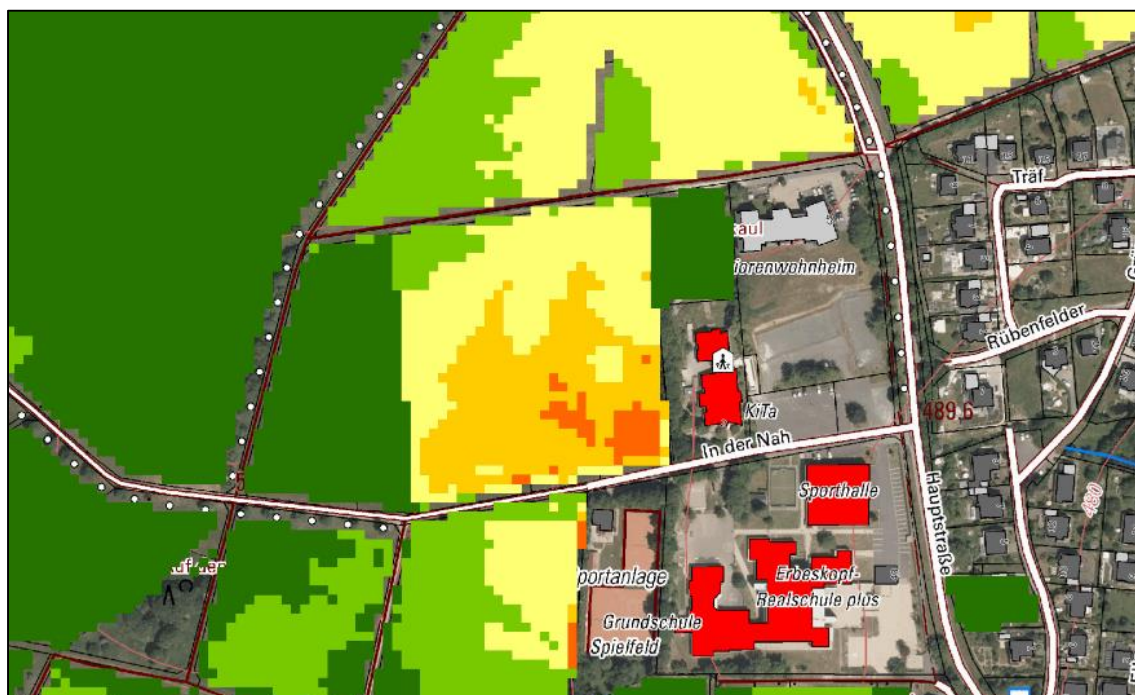
Die Einrichtungen befinden sich in Hanglage und sind daher bei Starkregen potentiell durch breitflächig abfließendes Wasser gefährdet. Auch besteht eine erhöhte Bodenerosionsgefahr auf den angrenzenden Ackerflächen (vgl. Abbildung 59).

Abbildung 59: Bodenerosionsgefahr im Bereich der Straße "In der Nah"

Um den Abtrag von Feinboden durch Bodenerosion und die damit einhergehenden Schäden im weiteren Straßenverlauf zu reduzieren (Gefahr von Verschlammung der Straßenabläufe), wird empfohlen, oberhalb der Kindertagesstätte einen 5-10 m breiten Streifen zu **begrünen**. Zudem wird angeraten, die **Bewirtschaftungsrichtung parallel zur Hangneigung** beizubehalten und **erosionsanfällige Kulturen zu vermeiden**.

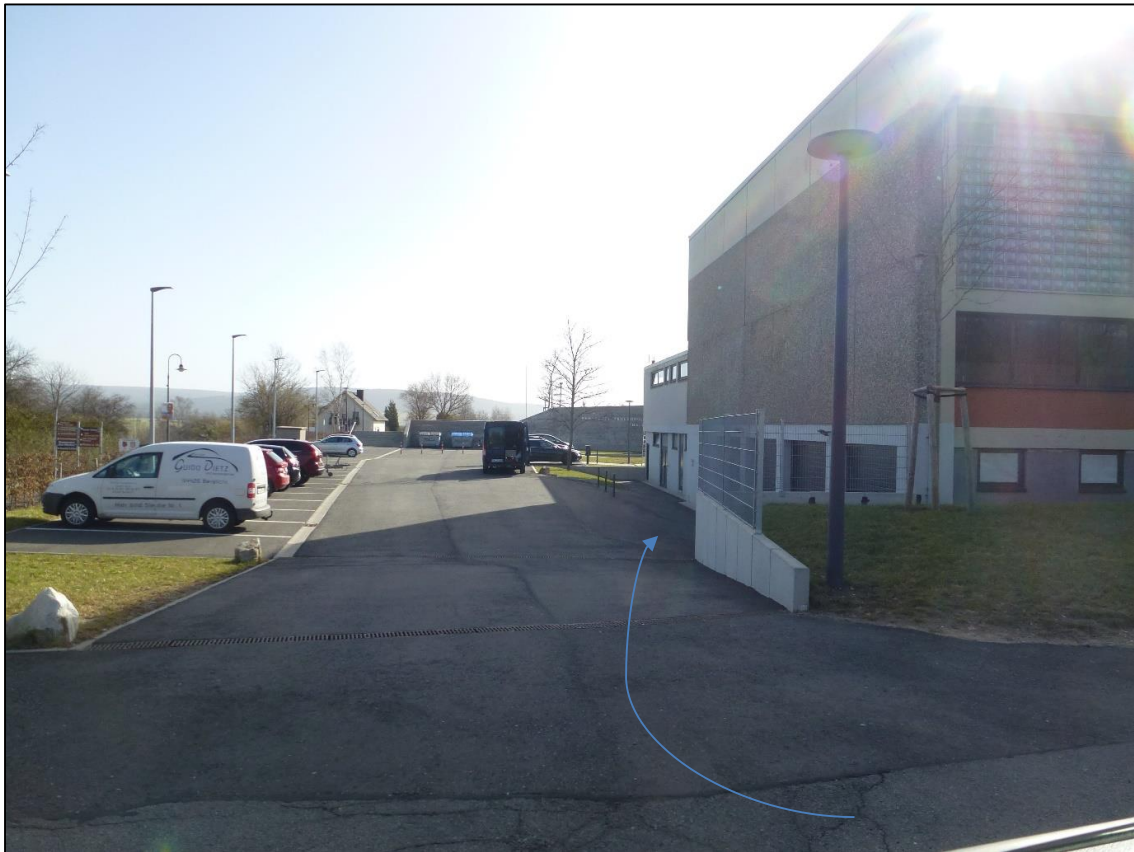
Die Grundstücke des Kindergartens sowie der Schulen sind – zumindest anteilig – durch kleine Wälle abgegrenzt, wodurch das Oberflächenwasser dort nicht unmittelbar auf die Gebäude auftrifft. Über die Straße „In der Nah“ wird das Oberflächenwasser gebündelt in die Ortslage geleitet. Besonders die tieferliegenden Garagen der Schule sind hierdurch gefährdet (vgl. Abbildung 60). Zudem befindet sich ein Stromversorgungskasten neben diesem Fließweg.

Abbildung 60: Tiefere liegende Gebäudeöffnungen an der Schule

An allen kritischen Infrastrukturen wird zu einer Überprüfung auf Notwendigkeit von **Objektschutzmaßnahmen** (vgl. Kapitel 3.3 & 3.4) geraten. Es sollten alle Eindringwege überprüft und entsprechend gesichert werden. Einige Maßnahmen wurden bereits umgesetzt und sollten erhalten bzw. ggf. ergänzt werden. So wird in den gefährdeten Garagen der Schulen bspw. nichts Wichtiges gelagert, außerdem befindet sich ein Pumpensumpf mit Schwimmerschalter im Technikraum. Ob sich der Wall hinter dem Kindergarten über die gesamte Länge erstreckt, war aufgrund von dichtem Bewuchs nicht erkennbar. Dieser **Bewuchs (Gehölzstrukturen)** sollte ebenfalls **erhalten** und die Verwallung ggf. ergänzt werden.

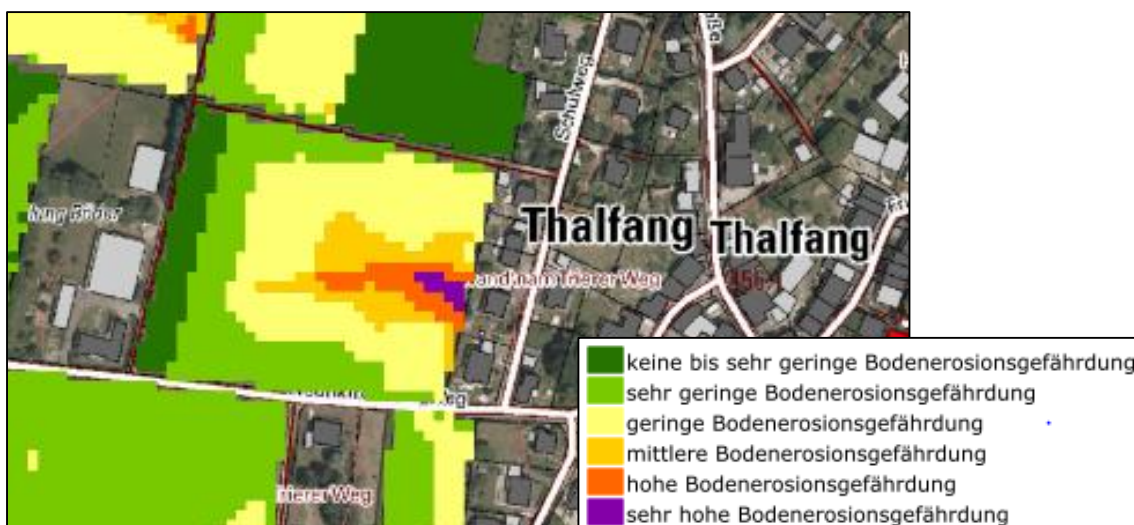
Neben erhöhten Abflusskonzentrationen ist auch mit einem erheblichen Eintrag von Bodenmaterial (Schlamm, Geröll, etc.) zu rechnen. Die Bodenerosionsgefährdung wird hier mit der höchsten Klassifizierung eingestuft (vgl. nachfolgende Abbildung).

Abbildung 63: Bodenerosionsgefahr im Bereich Schulweg Hsnr. 3

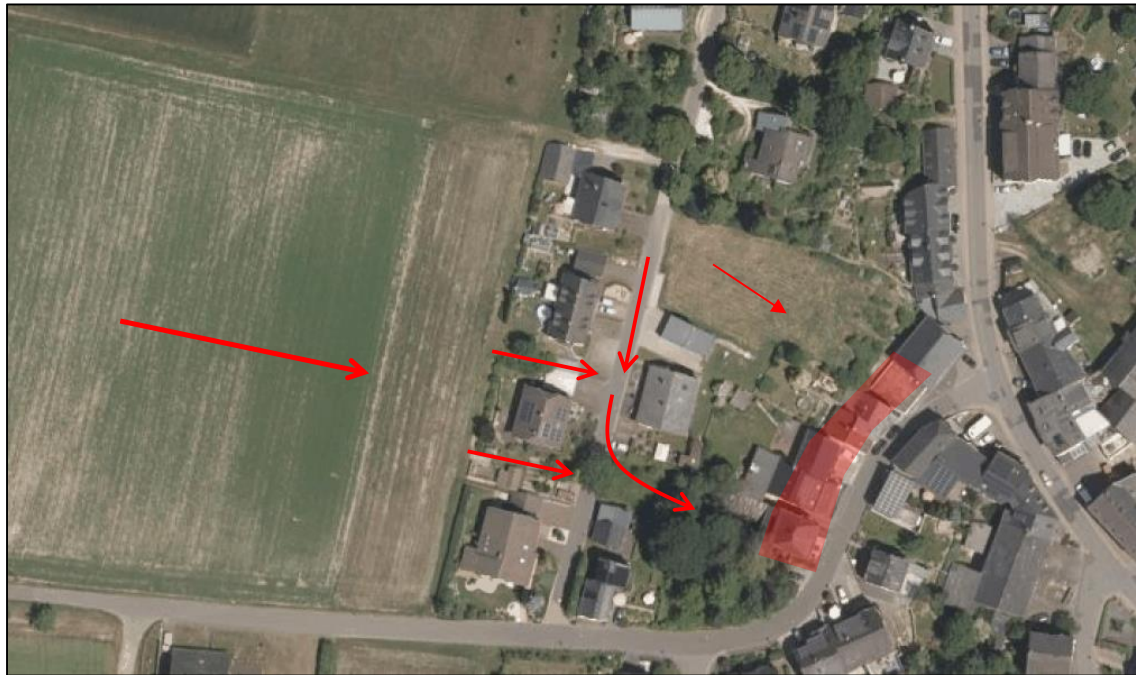
Bei sehr hohen Abflusskonzentrationen sind Abflüsse bis in den Straßenraum der Hauptstraße möglich, wodurch dort die Situation verschärft wird (vgl. Kapitel 4.8). Auch die Gebäude entlang des Abflussweges – im „Neunkirchener Weg“ – weisen hierdurch ein erhöhtes Gefahrenpotential auf (vgl. nachfolgende Abbildung). Aufgrund der dichten Bebauung kann es zu einem Wasseraufstau auf den Grundstücken kommen.

Abbildung 64: Gefährdete Anwesen im Neunkirchener Weg

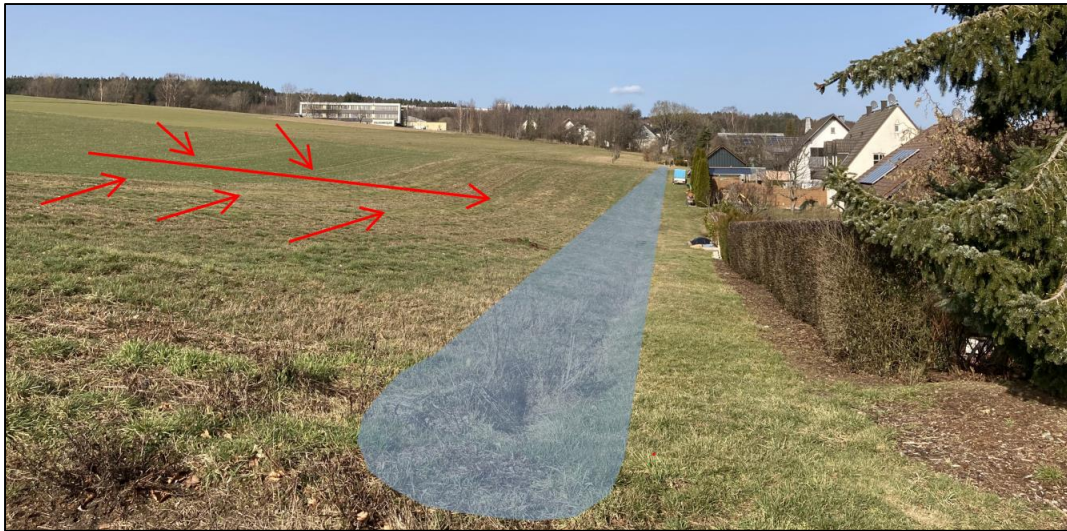
Abbildung 67: Graben zur Entlastung der Ortslage

Neben den Maßnahmenvorschlägen für eine angepasste Landnutzungsweise kann auch ein **Versickerungsgraben / Verdunstungsgraben**, welcher parallel zum Hang verläuft, für eine Entlastung der Situation sorgen. Dieser hemmt den Abflussprozess in Richtung Schulweg und vermindert die Sturzflut entlang der Hauptstraße (vgl. Abbildung 67). Einen dauerhaften

Schutz kann dieser jedoch nicht bieten, da eine Ableitung des Wassers – bspw. mit Hilfe einer Außengebietsentwässerung – an dieser Stelle kaum möglich ist.

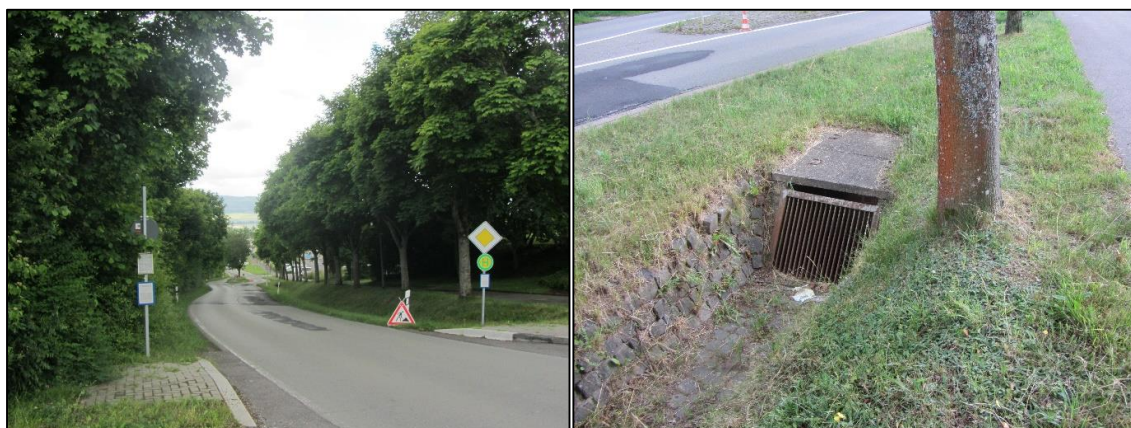
Bereits zu Beginn der Bebauung, am nördlichen Ortsrand, fließt viel Wasser der Ortslage zu. Hier befindet sich ein Straßengraben, welcher das Oberflächenwasser sicher abführen soll (vgl. Abbildung 70). Der Graben endet auf Höhe des Kindergartens mit einem Einlaufbauwerk (vgl. Abbildung 70, rechts).

Abbildung 70: Entwässerungsgraben der Hauptstraße

Nach Aussage der im Bürgerworkshop anwesenden Personen überlastete dieses Entwässerungssystem jedoch bei vergangenen Starkregenereignissen, weshalb das Wasser

dem Straßenverlauf folgte. Auch ist zeitweise, wenn die Bankette zu hoch aufwächst, der Zufluss zu dem Entwässerungsgraben erschwert.

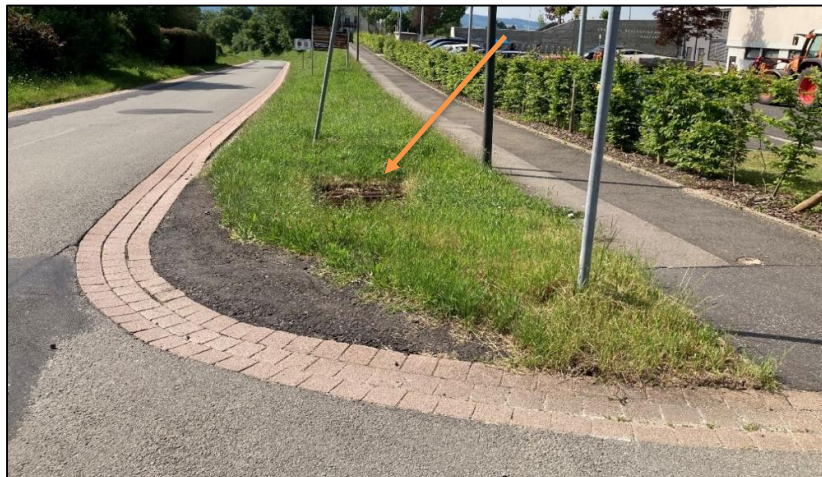
Etwa 50 Meter nach dem Ende des Straßengrabens befindet sich ein weiteres großes Einlaufbauwerk am Straßenrand. Dieses wird jedoch aufgrund der Lage und des Bewuchses kaum / nicht angeströmt (vgl. nachfolgendes Bild).

Abbildung 71: Schlecht anströmbares Einlaufbauwerk am Straßenrand der Hauptstraße

Das Einlaufbauwerk im Kreuzungsbereich der Straße „In der Nah“ (vgl. Abbildung 71) weist bereits einen Geröll- und Sandfang auf. Um die Anströmbarkeit zu verbessern, wird zu einer **Öffnung der Straßenbegleitrinne (Abschlag)** geraten (vgl. Abbildung 74). Diese Maßnahme ist ebenfalls am bereits beschriebenen Straßengraben möglich. Zudem wird empfohlen, im weiteren Straßenverlauf einen **offenen Graben** anzulegen, sodass auch das nachfolgende Bauwerk (vgl. Abbildung 72) besser angeströmt wird (vgl. nachfolgende Abbildung).

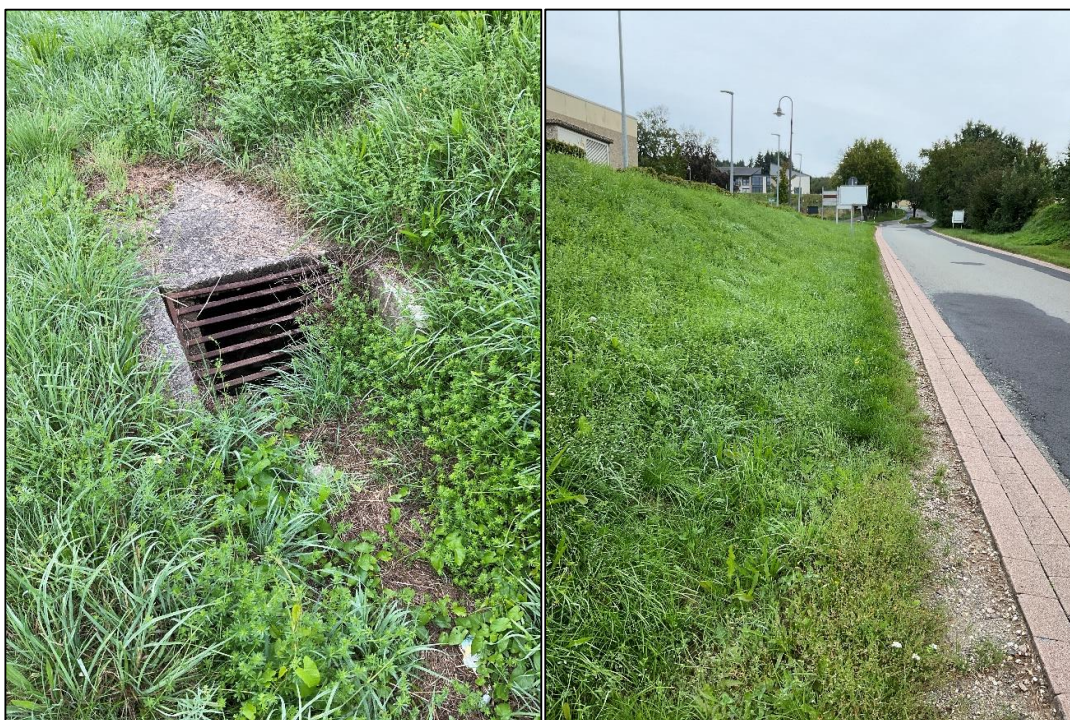
Eine ähnliche Situation liegt auch bei dem darauffolgenden Einlaufbauwerk (ca. 50 Meter entfernt) vor. Es ist kein Straßengraben ausgeprägt, weshalb das Bauwerk nicht optimal angeströmt werden kann (vgl. nachfolgende Abbildung).

Abbildung 72: Einlaufbauwerk am Straßenrand der Hauptstraße (links) mit Blick auf den nicht ausgeprägten Straßengraben (rechts)

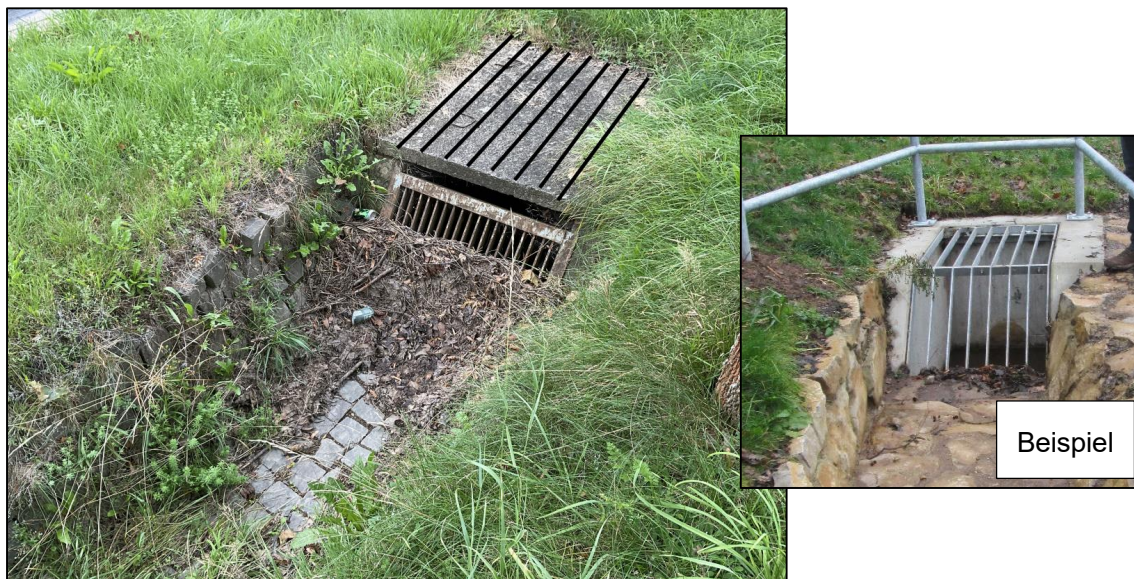
Abbildung 73: Verklautes Einlaufbauwerk im Straßengraben mit skizzierter Darstellung eines mehrdimensionalen Einlaufbauwerkes und Beispielfoto

Umso wichtiger ist daher, dass die bereits vorhandenen Entwässerungssysteme ihre Funktion erfüllen können. Aus diesem Grund ist die **regelmäßige Pflege- und Unterhaltung** der Bauwerke und Gräben von besonderer Bedeutung. Die Bankette entlang des Straßengrabens sollte fortlaufend flach gehalten werden, um dem Wasser den Zufluss zu ermöglichen. Um Verklausungen zu vermeiden, ist es ebenfalls wichtig, dass Laub und Äste regelmäßig entfernt werden (vgl. Abbildung 73).

Besonders im Herbst, wenn viel Laub anfällt, ist es nicht möglich Gräben und Straßeneinläufe frei von Laub zu halten. Aus diesem Grund wird zu einem **mehrdimensionalen Einlaufbauwerk** zu Beginn der Ortslage geraten. Durch ein Gitter, statt der aufliegenden Platte, kann das Wasser auch dann noch das Bauwerk anströmen, wenn der untere Bereich mit Laub verlegt ist (vgl. nachfolgende Abbildung). Zusätzlich kann eine kleine Aufkantung Überstauraum schaffen, um ein unmittelbares Überströmen zu vermeiden.

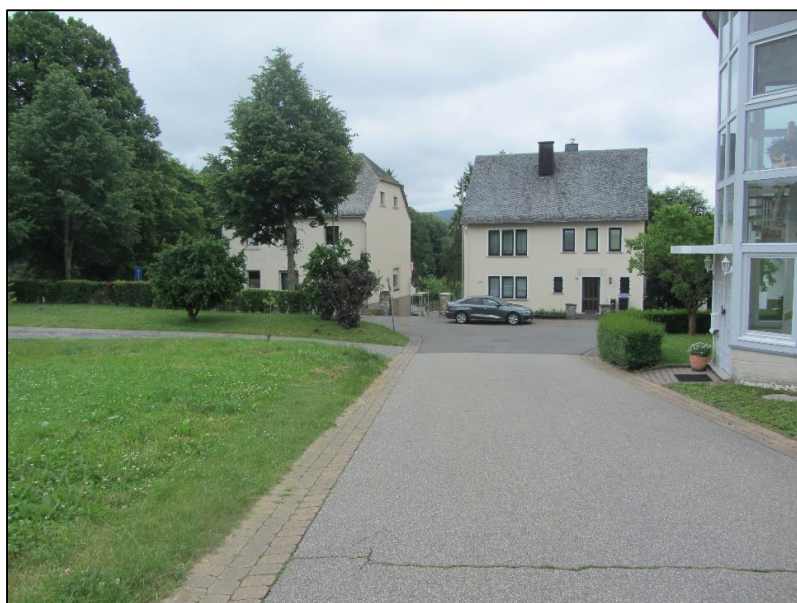
Das Straßenlängsgefälle der Haardtwaldstraße ist stark ausgeprägt, sodass das abfließende Oberflächenwasser hohe Geschwindigkeiten erreicht. Eine erhöhte Gefahr geht dabei hauptsächlich für das Anwesen der Koblenzer Straße Hsnr. 18 aus. Durch eine Stufe vor der Eingangstür sowie durch eine kleine Mauer entlang der Grundstücksgrenze ist jedoch ein gewisser Schutz vor Oberflächenwasser gewährleistet (vgl. nachfolgendes Foto)

Abbildung 78: Haardtwaldstraße mit Blick auf gefährdetes Objekt in der Koblenzer Straße

Ein Notabflussweg in der Haardtwaldstraße ist nur bedingt möglich, da eine potentielle Sturzflut unmittelbar auf ein Gebäude (Koblenzer Straße Hsnr. 18) zufließt. Zuvor verbleibt das Wasser größtenteils im Straßenraum. Im gefährdeten Bereich sind alle Flächen im

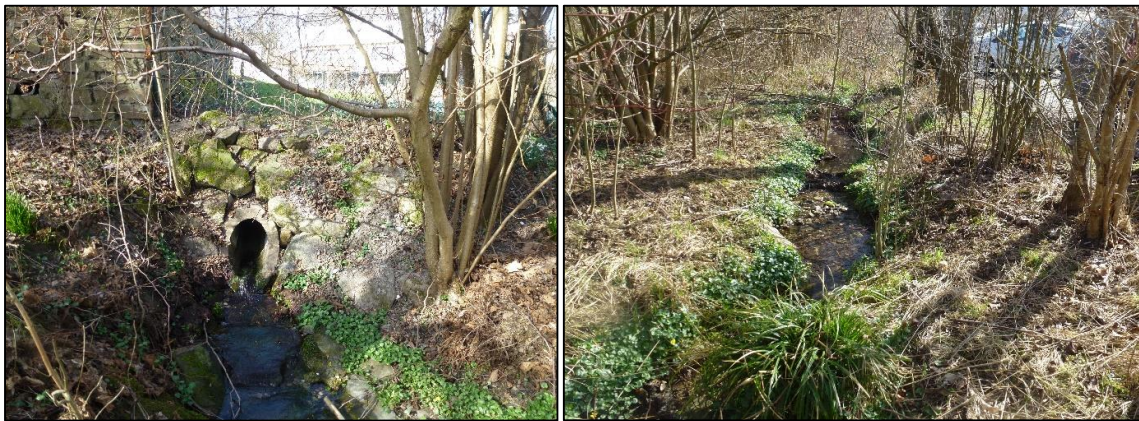
Die beiden Gräben unterhalb der Koblenzer Straße sind für die Ortslage unproblematisch. Das südlichere Gewässer verläuft entlang des Edeka-Parkplatzes und stellt auch bei einem Starkregenereignis keine Gefährdung für angrenzende Gebäude dar. Es wird aus dem Regenwasserkanal der angrenzenden Bebauung gespeist und verläuft anschließend naturnah und größtenteils unverbaut (vgl. Abbildung 79).

Abbildung 79: Beginn des offenen Grabens im Bereich des Parkplatzes

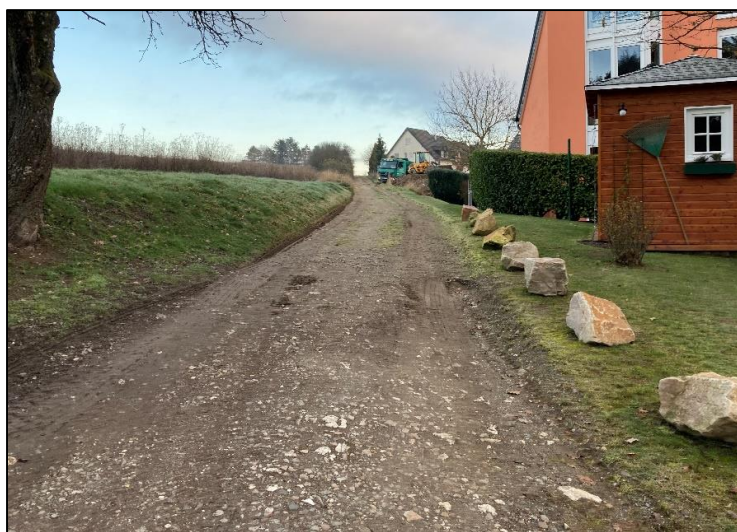
Der geschotterte Wirtschaftsweg ist leicht in Richtung der Bebauung geneigt. Er weist teilweise tiefe Erosionsrillen und Auswaschungen auf, was auf eine häufige Überflutung hindeutet (vgl. nachfolgendes Foto).

Abbildung 82: Wirtschaftsweg am "Petersberger Weg"

Zwischen der ackerbaulich genutzten Fläche und dem Weg ist ein Graben vorhanden, der für eine Entlastung der Abflusssituation sorgen soll. Dieser Graben ist jedoch häufig verlandet, sodass dieser nicht mehr seine Funktion erfüllen kann.

Wichtig ist zudem, dass der bereits vorhandene **Graben neu profiliert und gepflegt** wird. Mit Hilfe des gepflegten Grabens kann das Oberflächenwasser an der Bebauung vorbei und schadlos in den Wald geleitet werden. Hierfür sind zusätzliche Geländemodellierungen (z.B. ein **Überbogen**) auf dem Wirtschaftsweg „Bendelersoden“ erforderlich (vgl. Abbildung 87). Die Außengebietsentwässerung kann mit einer **breiten Schwerlastrinne** zu Beginn des Schotterweges ergänzt werden, durch welche auch das Oberflächenwasser des Wirtschaftsweges gefasst werden soll. Wichtig ist jedoch, dass das gefasste Wasser ebenfalls nicht an die Ortskanalisation angebunden wird (vgl. Abbildung 87).

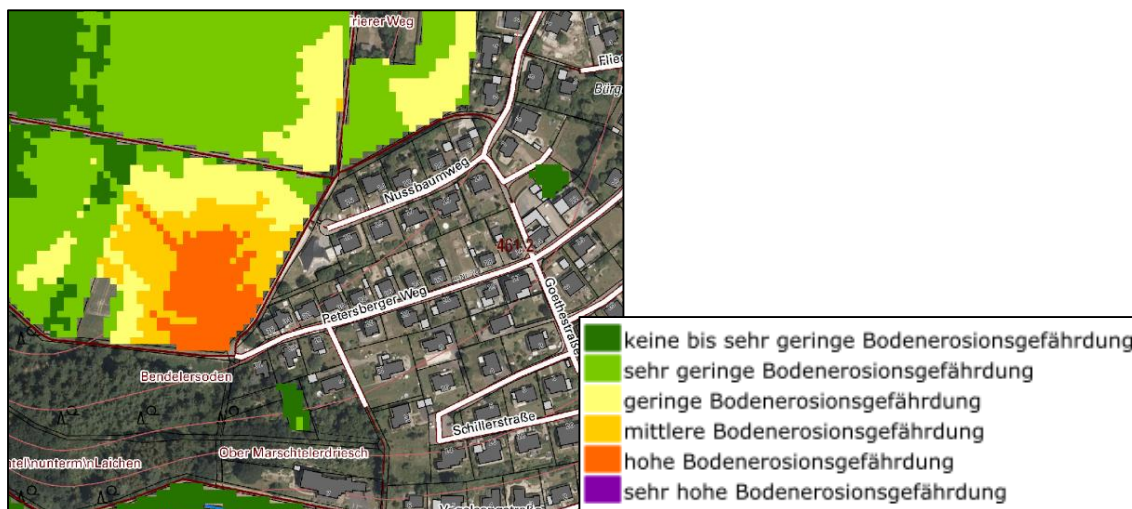
Problematisch ist auch die erhöhte Bodenerosionsgefahr in diesem Gebiet (vgl. nachfolgende Abbildung). Am Schadenstag waren die Flächen oberhalb des Wohngebietes mit einer besonders erosionsanfälligen Kultur bestellt (Mais), sodass großflächig Feinboden abgeschwemmt wurde.

Abbildung 83: Bodenerosionsgefahr am "Petersberger Weg"

Die Flächen oberhalb der Bebauung sind besonders abflusswirksam, sodass es wichtig ist, dass in diesen Bereichen auf eine **angepasste Landnutzungsweise** geachtet wird. Es sind daher Maßnahmen empfehlenswert, welche die Wasseraufnahme und die Versickerungsfähigkeit erhöhen, die Bodenqualität verbessern und die Fließwege verkürzen. Der Verzicht auf erosionsanfällige Kulturen und das Einhalten eines Ackerrandstreifens (bereits vorhanden) werden als besonders wichtig – auch in Hinblick auf die Bodenerosionsgefahr (vgl. Abbildung 83) – angesehen. Wenn es die Wirtschaftlichkeit zulässt, ist eine dauerhafte Umwandlung in Grünland an dieser Stelle empfehlenswert.

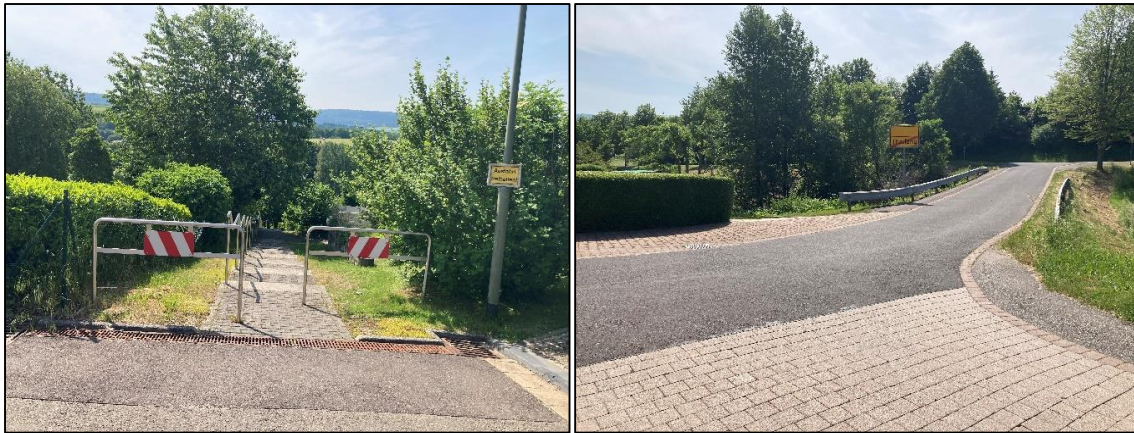
Die Goethestraße dient aufgrund ihrer Ausrichtung als Leitbahn bzw. Hauptabflussweg des Wohngebietes. Die steile Straße endet an einer Fußgängertreppe in Richtung Vogelsangstraße. Im Falle eines extremen Wetterereignisses würde diese – trotz Einlaufrinne – überströmt werden. Das Grundstück der Lückenburger Straße Hsnr. 23 befindet sich am

Tiefpunkt und weist eine tieferliegende Zufahrt mit erhöhtem Gefahrenpotential auf (vgl. nachfolgende Bilder).

Abbildung 85: Fußgängerweg zwischen Goethestraße und Vogelsangstraße (links), Hofeinfahrt an Straßentiefpunkt (rechts)

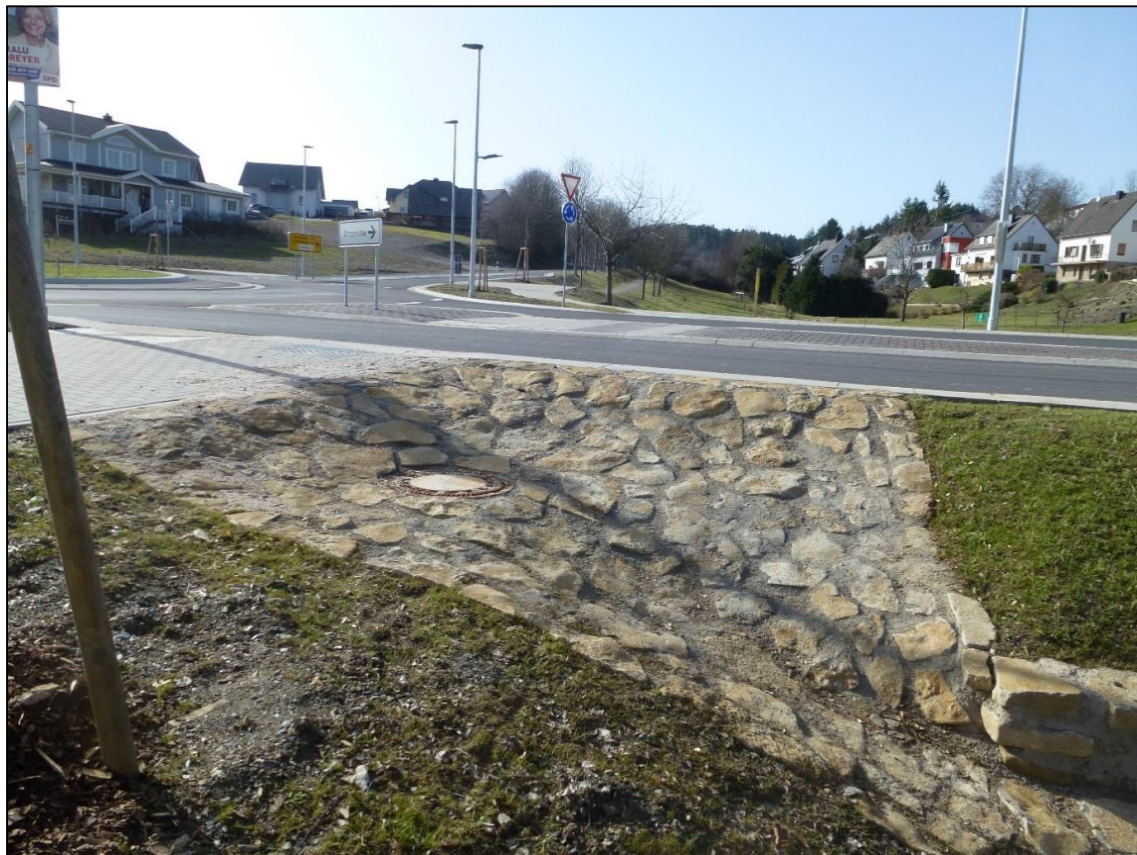
Parallel zu dem Marschtelerbach verläuft zudem die K110. Diese ist ebenfalls aufgrund ihrer Länge und Neigung durch eine Sturzflut nach Starkregen gefährdet. Im Bereich des Hallenbades befindet sich am Kreisverkehr ein befestigter Abschlag in den Bach, sodass bei einer Sturzflut entlang der Kreisstraße oder der Straße „In den Mühlenfeldern“ das Wasser in den Bach abgeleitet wird (Abbildung 89).

Abbildung 89: Abschlag in den Marschtelerbach am Tiefpunkt des Kreisverkehrs
