## Hochwasser- und Starkregenvorsorgekonzept für die Ortsgemeinde Thalfang

**Verbandsgemeinde Thalfang am Erbeskopf –  
Ortsgemeinde Thalfang**

**1. Ausfertigung**

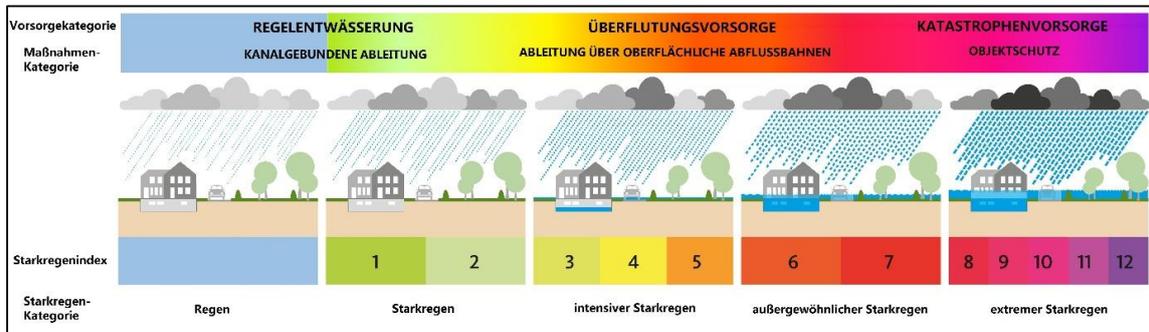
Abbildung 02: Starkregenindex - modifizierte Darstellung (nach Schmitt et al., 2018)

Um eine Einstufung der Regenmengen in Abhängigkeit von der Wirkung auf Siedlungsgebiete besser kommunizieren zu können, wurde der Starkregenindex entwickelt. Der Starkregenindex (SRI) ist in zwölf Stufen gegliedert und stellt einen allgemeinverständlichen Ansatz zur Risikokommunikation dar. Bereits ab einem Starkregenindex > 2 ist mit Schäden an Gebäuden oder Infrastruktur zu rechnen (vgl. nachfolgende Abbildung).

Spätestens ab einem Starkregenindex (SRI) 7 sind öffentliche Anlagen nicht mehr für die entsprechenden Niederschlagsmengen bemessen (vgl. Abbildung 02). In diesem Fall sind der bauliche Objektschutz sowie der Katastrophenschutz die einzigen Vorsorgemaßnahmen. Bereits bei Starkregenereignissen SRI 4 bis 7 ist ein Überschreiten der Bemessungsgrenze der öffentlichen Anlagen wahrscheinlich. Auch hier ist der bauliche Eigenschutz essentiell für die Minimierung des Schadenspotentials.

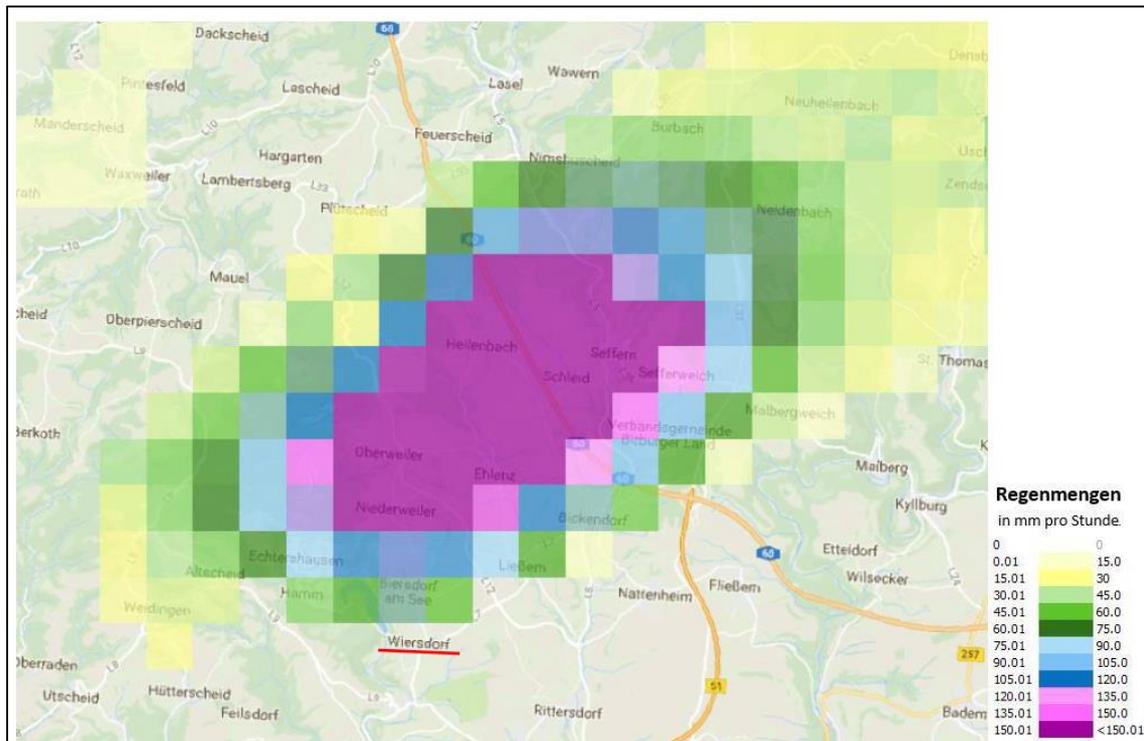
Abbildung 04: Beispielhafte Darstellung einer lokal begrenzten Gewitterzelle

Die regional eingeschränkte Ausdehnung einer Gewitterzelle bedingt eine starke örtliche Streuung der Niederschlagsmengen. Daher sind Starkregenereignisse lokale Vorkommnisse, die schwer vorherzusagen sind. Wird eine Gemeinde von einem starken Regenereignis getroffen, so bedeutet dies nicht, dass auch die Nachbargemeinde Schäden verzeichnet.

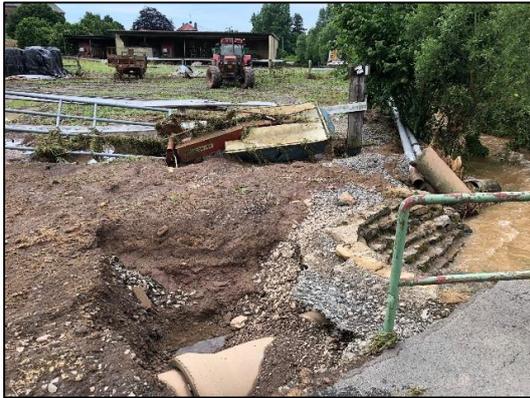
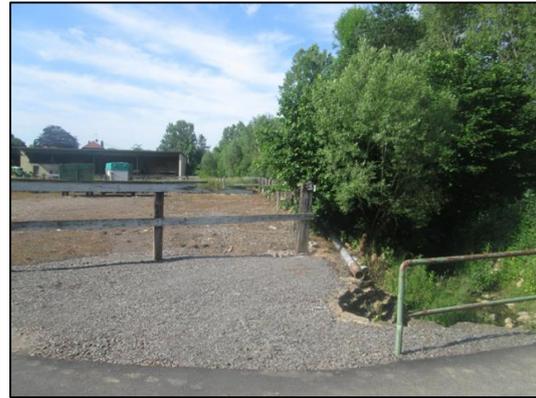
Abbildung 05: Beispiel für Schäden durch Ausuferung eines kleinen Fließgewässers nach einem Starkregen

So ist z.B. am 09.06.2018 in der Umgebung von Badem und Bitburg ein Starkregen mit einem Starkregenindex der Stufe 10 niedergegangen, der massive Schäden nach sich zog (siehe nachfolgende Abbildungen).

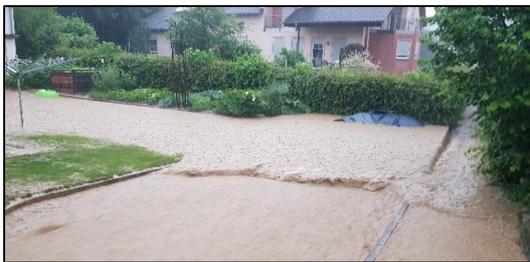
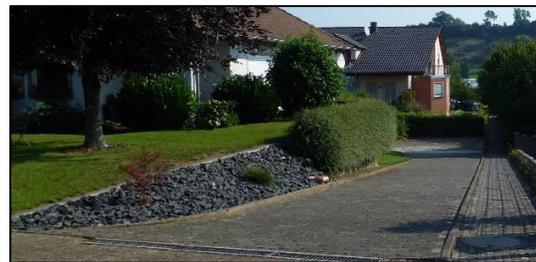
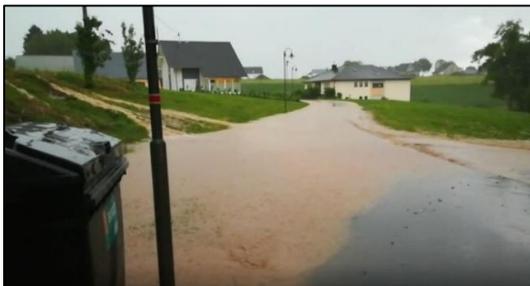
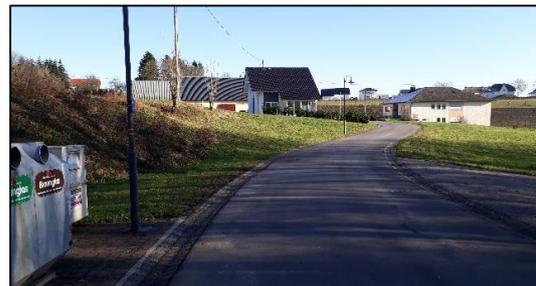
Abbildung 06: Beispiele für wild abfließendes Oberflächenwasser

Typisch für Starkregenereignisse ist zudem, dass diese meist nicht sehr lange anhalten. Innerhalb weniger Minuten kann es zu extrem hohen Niederschlagsmengen kommen, die vom Boden nicht aufgenommen werden können. Auf diese Weise entstehen Oberflächenabflüsse, welche für ein hohes Schadenspotential in urbanen Räumen sorgen. Tiefenlinien und kleine Bäche, welche im Normalfall keine Gefahr darstellen, können hierdurch sehr gefährlich für die Bewohner der betroffenen Gemeinden werden. Reißende Flüsse entstehen dort, wo man es nicht für möglich gehalten hätte!

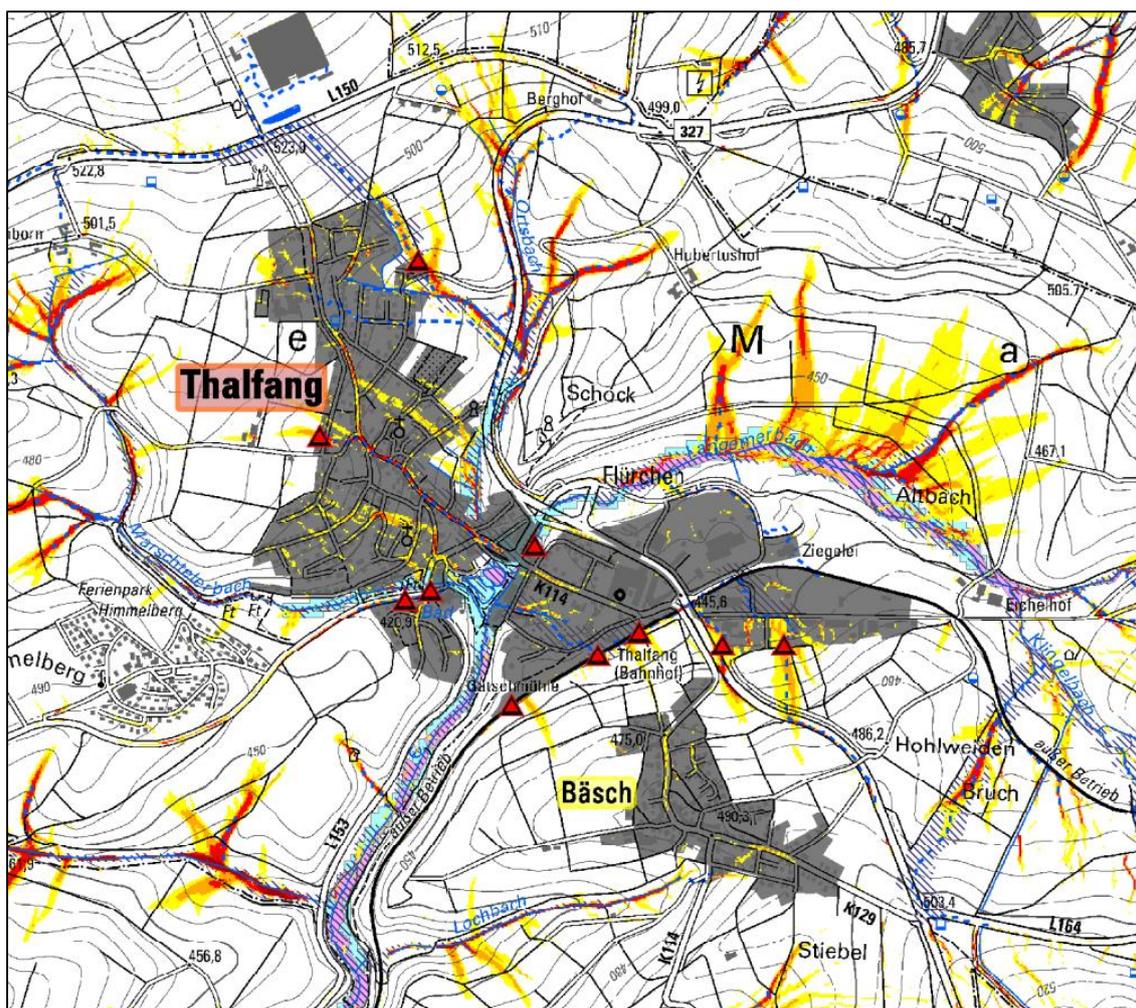
Abbildung 07: Sturzflutgefährdungskarte (PROAQUA, 2020e)

Im Hinblick auf die steigende Gefahr von Hochwasserszenarien und Sturzfluten, wurde flächendeckend für die gesamte Verbandsgemeinde Thalfang am Erbeskopf das „Informationspaket der Wasserwirtschaft zur Hochwasservorsorge“ im Auftrag des Landesamtes für Umwelt RLP erstellt. Es werden in einer Gefährdungskarte alle Ortslagen der VG hinsichtlich ihrer potentiellen Gefährdung durch Sturzfluten infolge von Starkregen bewertet (vgl. Abbildung 07).

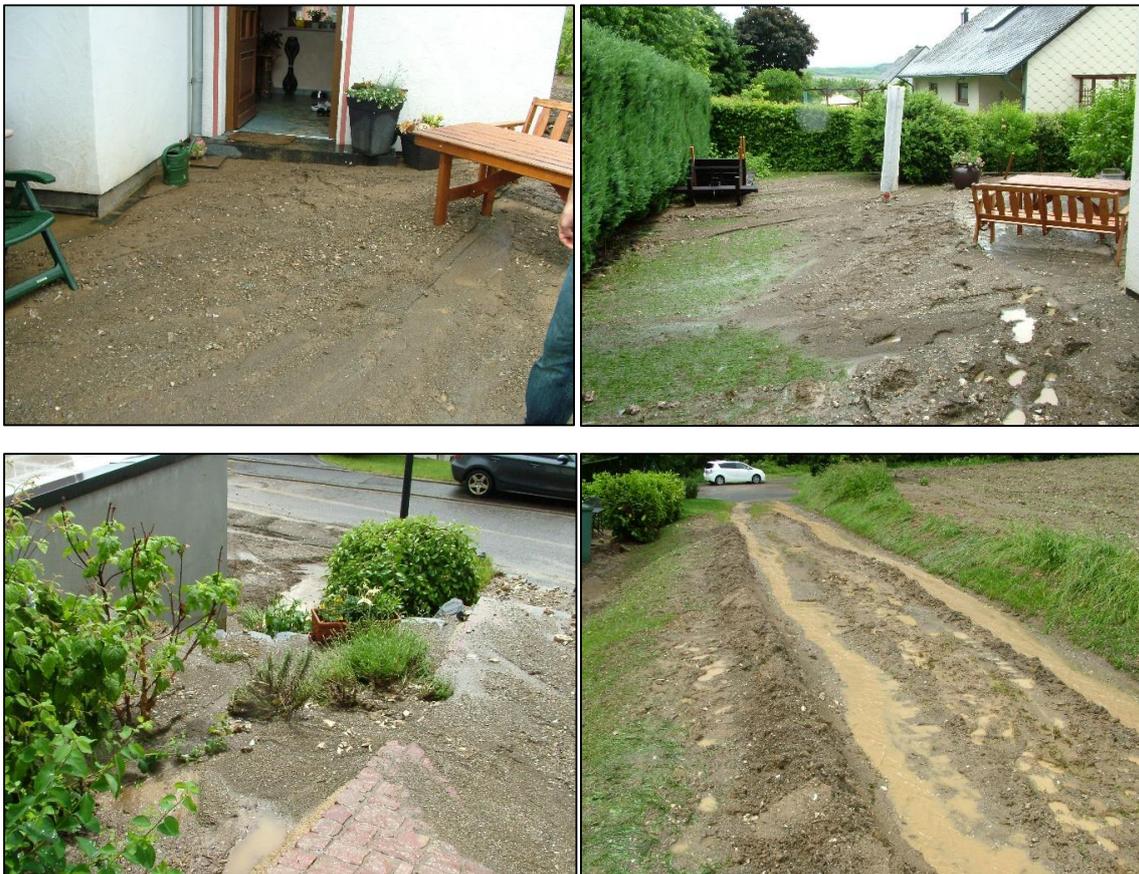
Abbildung 08: Folgen durch Starkregen im Petersberger Weg (Fotos: Ackermann, 2013)

In den vergangenen Jahren kam es in Thalfang bereits mehrfach zu Schäden infolge von Starkregenereignissen. Am 20.06.2013 wurde die Ortsgemeinde Thalfang von einem massiven Starkregenereignis getroffen. An diesem Tag kam es auch in der angrenzenden Verbandsgemeinde (VG Hermeskeil) zu außergewöhnlichen Starkregenereignissen mit verheerenden Folgen, besonders in der Stadt Hermeskeil. Auch am 24.05.2018 verzeichnete die Ortsgemeinde Thalfang Schäden durch Starkregen. Es kam in besonderem Umfang zu wild abfließendem Oberflächenwasser und Bodenerosion. Dabei waren besonders Anwohner des Petersberger Weges und des Industriegebiets „Vorwald“ durch die Wassermassen und den mitgeführten Schlamm betroffen.

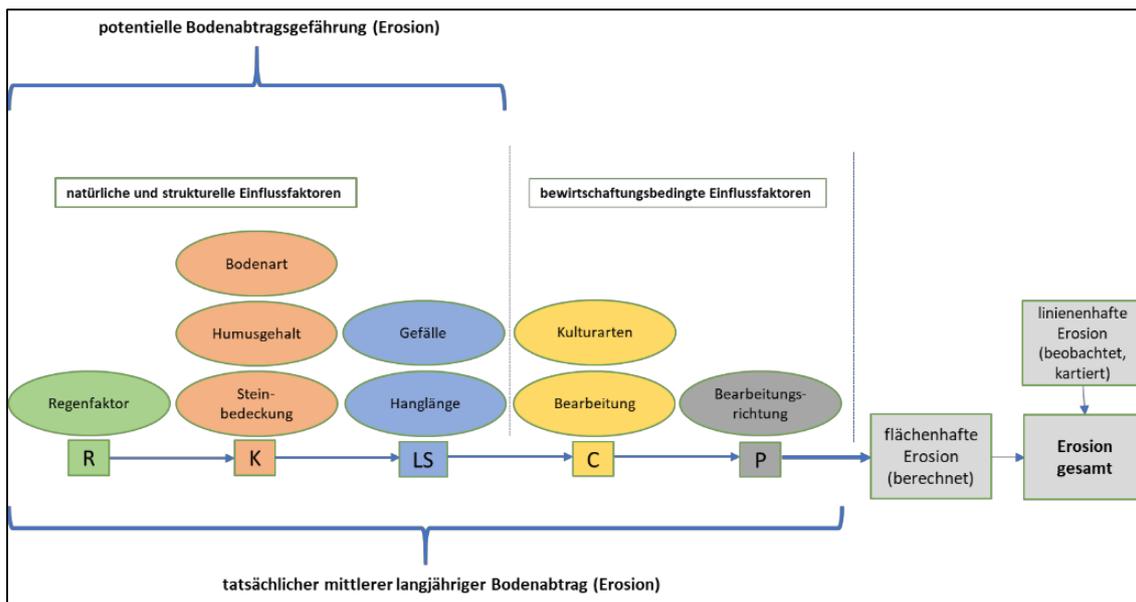
Abbildung 12: Berücksichtigte Faktoren anhand der allgemeinen Bodenabtragungsgleichung [ABAG] (UBA, 2022)

Die Veranlagung einer Fläche für Bodenerosion wird durch mehrere Verfahren klassifiziert. Die Beurteilung nach der Bodenabtragsgleichung (ABAG), entsprechend dem Kartenmaterial des Landesamtes für Geologie und Bergbau, berücksichtigt mehrere Einflussfaktoren (vgl. Abbildung 12) und entspricht zumeist den angetroffenen örtlichen Gegebenheiten.

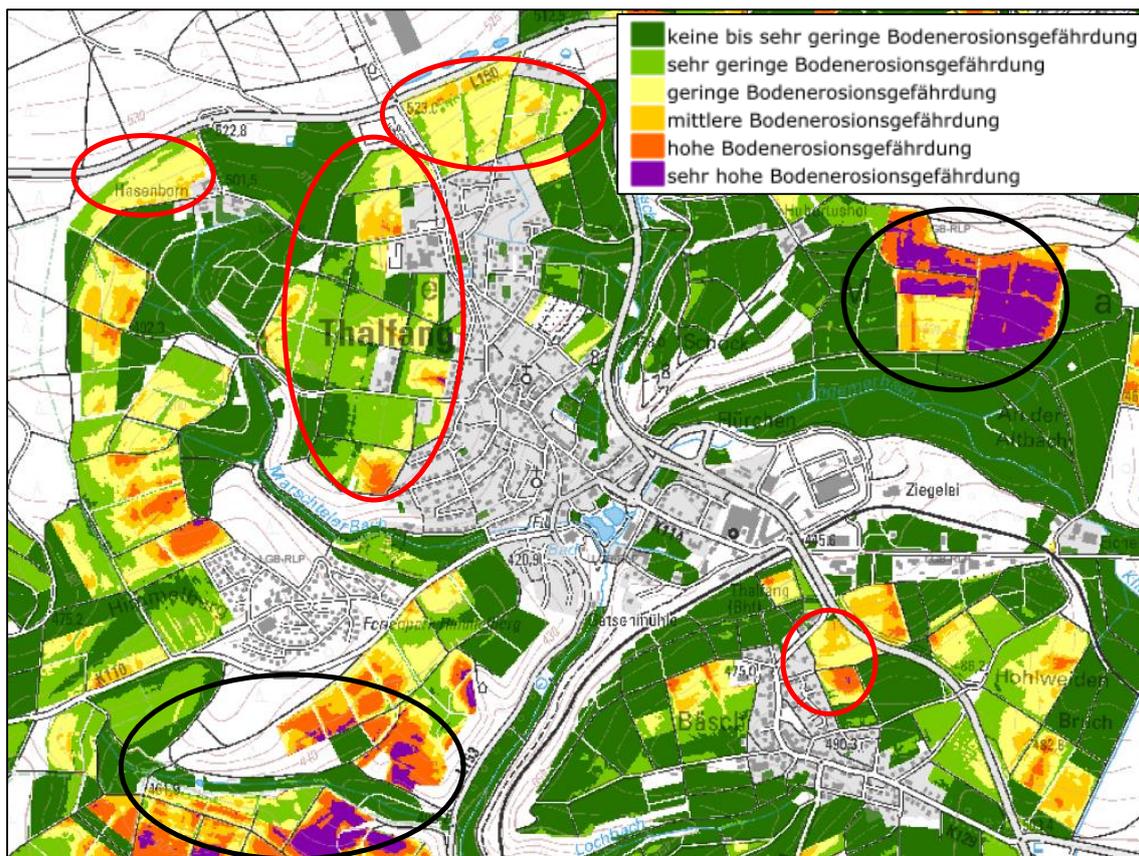
Abbildung 13: Bodenerosion nach ABAG mit erweitertem Gewässernetz (LGB-RLP, 2013)

Das Landesamt für Geologie und Bergbau RLP hat die landwirtschaftlichen Nutzflächen in Rheinland-Pfalz nach dem Grad ihrer potentiellen Erosionsgefährdung klassifiziert. Das dabei erstellte Kartenmaterial soll als Grundlage für landwirtschaftliche Beratungen, der Durchführung von Flurbereinigungsverfahren oder für Hochwasservorsorgemaßnahmen genutzt werden. In nachfolgender Abbildung ist die Situation um Thalfang dargestellt.

Die Karte verdeutlicht, dass der Großteil der an die Ortslage angrenzenden Flächen nur eine (sehr) geringe Erosionsgefahr aufweist. In einigen Bereichen wird die Gefahr jedoch auch höher – teilweise sogar als sehr hoch – eingestuft. Die Flächen, welche eine besonders hohe Bodenerosionsgefahr aufweisen (vgl. Abbildung 13, schwarze Markierung), stellen aufgrund der Topographie keine unmittelbare Gefahr für das bebaute Gebiet der Gemarkung dar. Für die Ortslage sind die rot markierten Bereiche in der Abbildung 13 relevant, da das Bodenmaterial dieser Flächen in Richtung der Ortslage transportiert werden könnte.

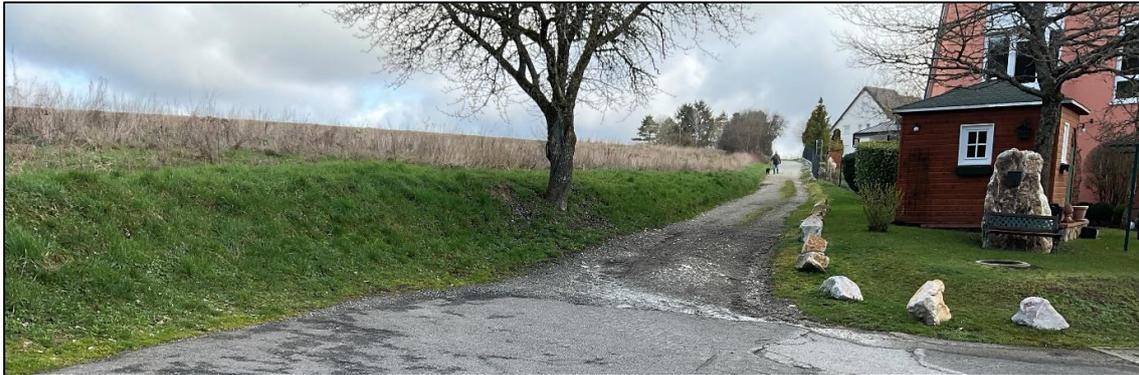
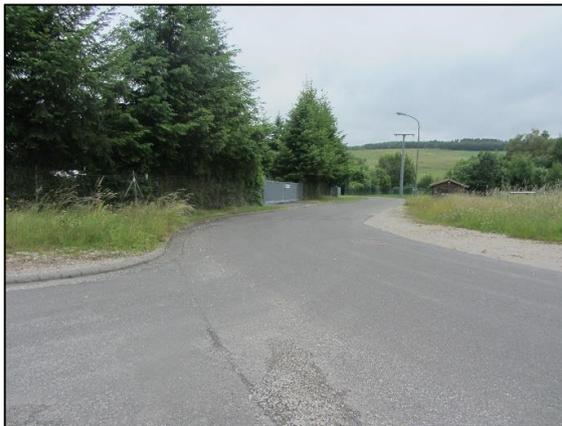
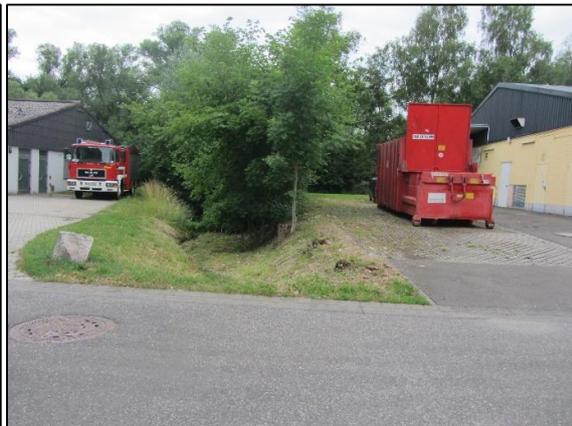
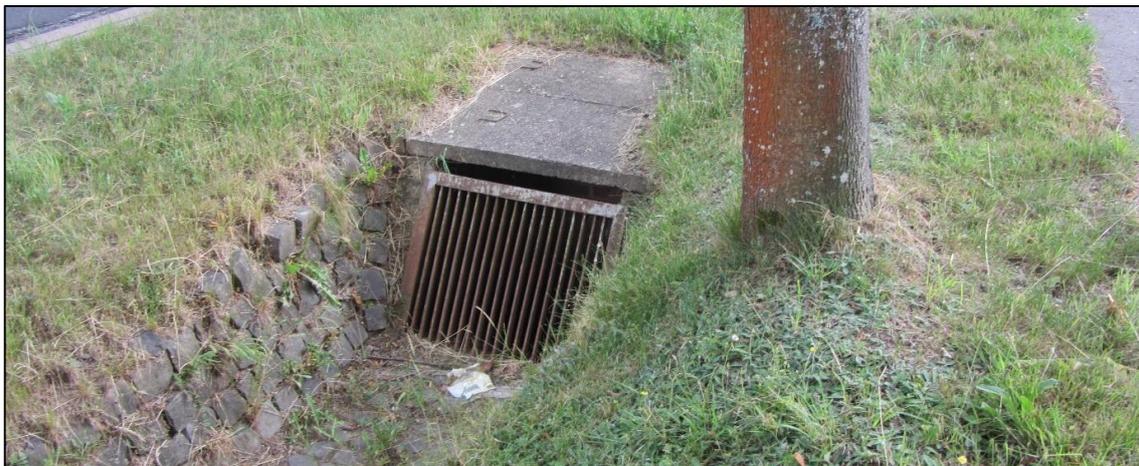
Abbildung 15: Impressionen der Schwerpunktbegehungen

Im Anschluss an den Bürgerworkshop und nach der Auswertung des Kartenmaterials wurden weitere Schwerpunktbegehungen in der Ortschaft durchgeführt. Ziel dieser Ortsbesichtigungen war die Eignungsprüfung der möglichen Maßnahmen an den Defizitstellen. Auch Ergänzungen aus dem Bürgerworkshop wurden vor Ort überprüft und in das Konzept aufgenommen. Durch die Schwerpunktbegehungen konnte zudem die Starkregengefährdungskarte (vgl. Abbildung 07) der Situation vor Ort abgeglichen werden.

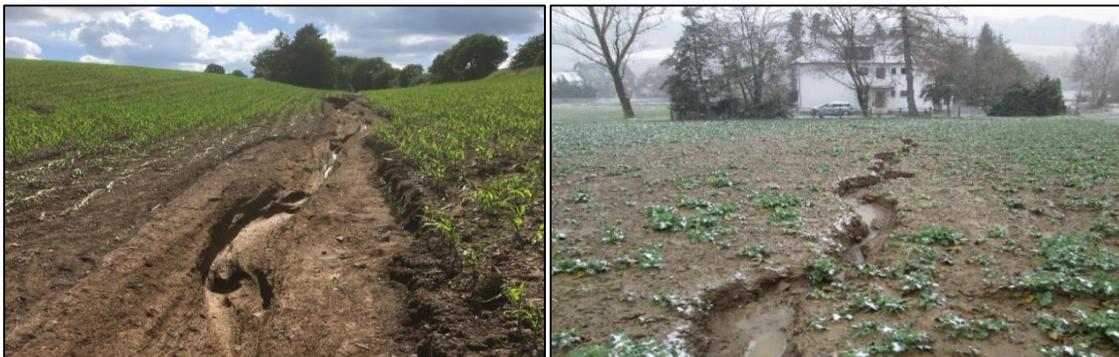
Abbildung 16: Bodenerosion durch Wasser auf Ackerflächen

- Bearbeitungstiefe und -intensität gering halten und somit Vermeidung der Tiefenverdichtung
- Pflug vermeiden, besser auf andere Lockerungsmöglichkeiten umsteigen. Wird dennoch gepflügt, so sollte dies hangparallel erfolgen, um eine Wasserrückhaltung in den Spuren zu gewährleisten
- Einsaat von Zwischenfrüchten, um die Bodenstabilität zu steigern
- Anlegen von Feldrandstreifen (Erosionsschutzstreifen) und Feldgehölzen. Hierdurch wird nicht nur die Erosion verringert, sondern auch die Infiltrationszeit des Wassers in den Boden verlängert
- Großflächigen Anbau von abflussfördernden Kulturen in Hanglage (z.B. Mais, Rüben usw.) vermeiden

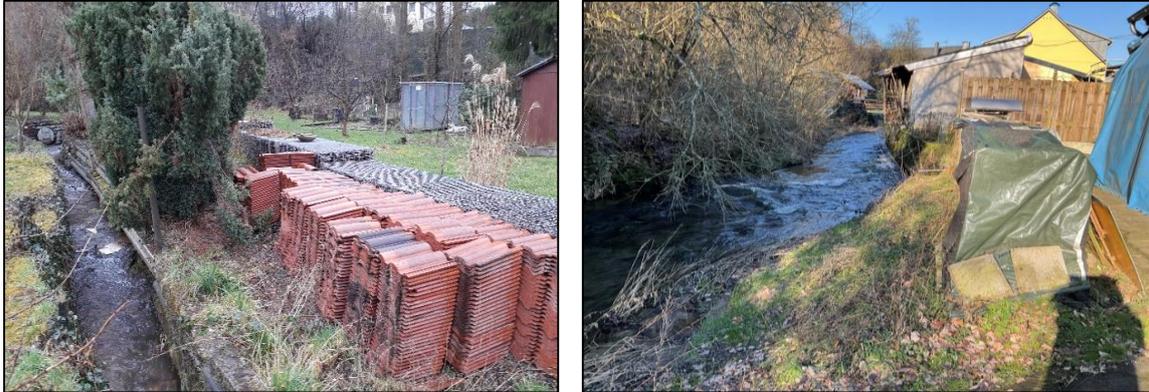
Abbildung 17: Beispiele für unsachgemäße Lagerung von Holz und anderem Material am Gewässer

Innerorts entsteht Treibgut neben Schwemholz vor allem aus Material, welches in Gewässernähe gelagert wird. Die Nutzung der Anliegergrundstücke muss dahingehend geändert werden, dass jegliche durch Abtrieb gefährdete Gegenstände aus dem Gewässerumfeld entfernt oder entsprechend fixiert werden (§ 38 WHG u. § 33 LWG). Dies sollte auch im Eigeninteresse aller Anlieger selbst geschehen, da jeder Grundstücksbesitzer für Schäden haftet, welche auf eine unsachgemäße Lagerung von Gegenständen auf seinem

Grundstück zurückzuführen sind. Auch Gewässerverunreinigungen, welche bspw. auf eine fehlerhafte Lagerung von Materialien im Uferbereich zurückzuführen sind, sind strafbar (§ 324 StGB).

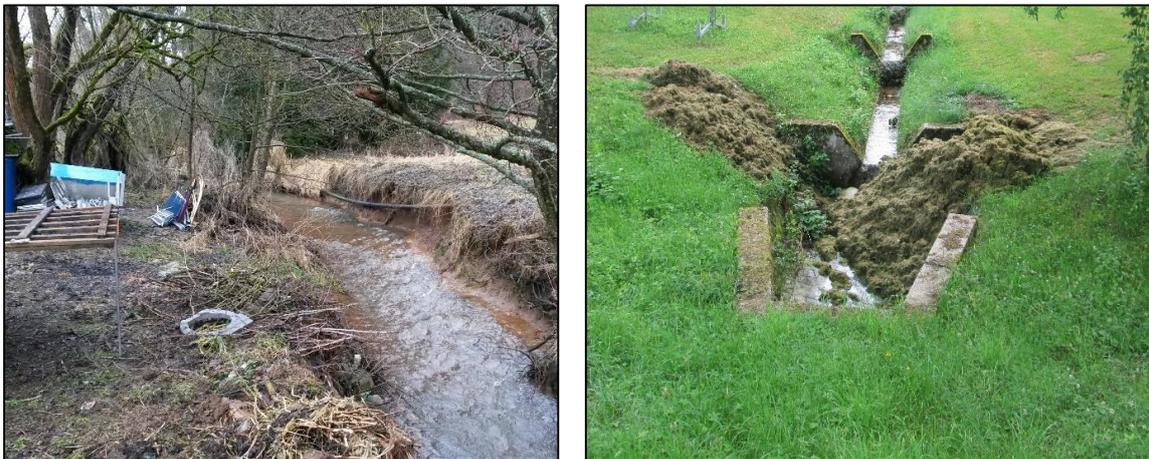
Abbildung 18: Negativbeispiele von Bauschutt und Grünabfällen am Gewässer

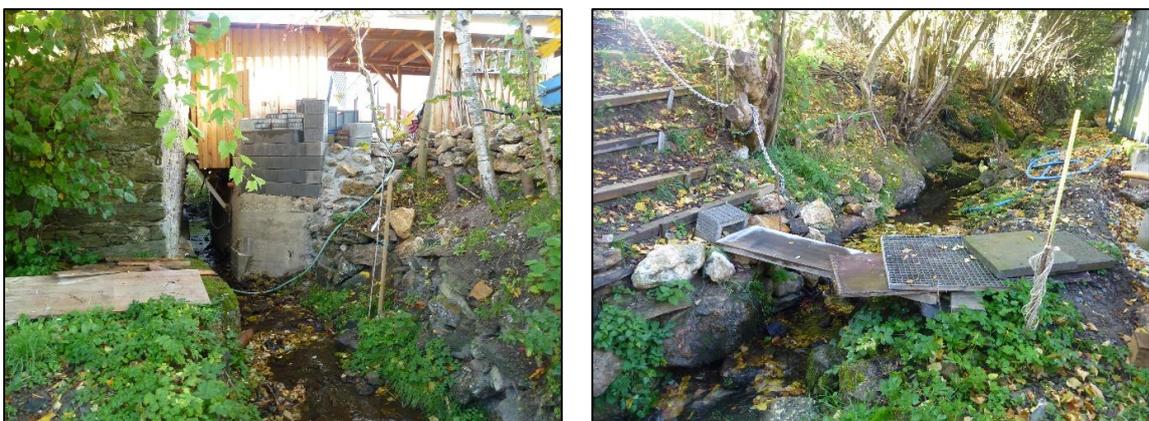
Abbildung 19: Beispiel für Bebauung und nicht genehmigte Brücken am und über das Gewässer

Gemäß § 31 LWG bedürfen bauliche Anlagen in der Nähe eines Gewässers einer wasserrechtlichen Genehmigung.

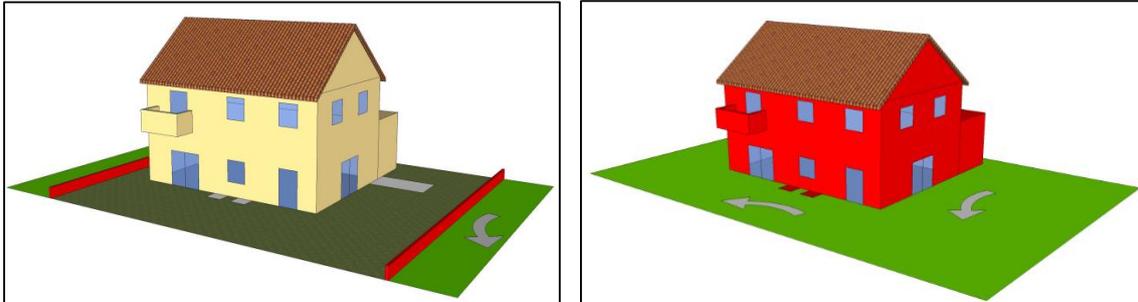
Abbildung 20: Schema Strategie Abschirmung (links), Schema Strategie Abdichtung (rechts)

Die zweite Säule des Eigenschutzes ist der bauliche Schutz der Sachwerte. In den Bürgerinformationsveranstaltungen wurden die Strategien der Abschirmung und der Abdichtung sowie Ausführungsbeispiele für jede Strategie vorgestellt. Gemäß des § 5 Abs. 2 WHG sind die Eigentümer verpflichtet, zumutbare Maßnahmen zum Eigenschutz zu ergreifen.

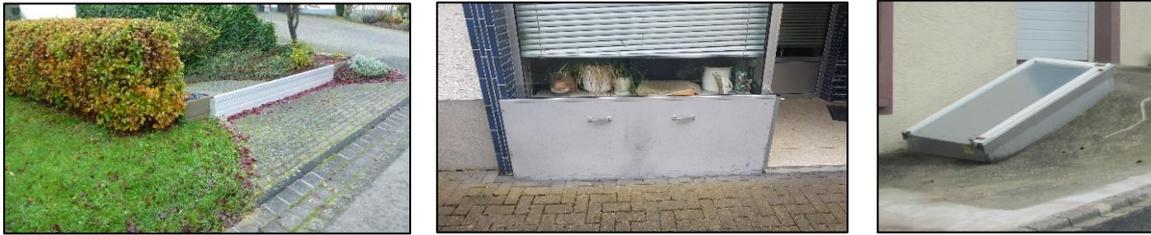
Abbildung 21: Beispiele von Objektschutzmaßnahmen (mobile Steckelemente, Dammbalkensysteme, Abdichtungen)

Auch im Bestand sind bauliche Objektschutzmaßnahmen möglich. Die Optionen reichen von einfachen Aufkantungen um Lichtschächte und Geländemodellierungen mit Überbögen bis hin zu druckdichten Fenstern und Türen. Im ersten Schritt sind vor Ort die möglichen Eindringwege in das Gebäude zu identifizieren. Dies sind in der Regel bodennahe Öffnungen in der Außenhaut der Gebäude (z.B. Fenster, Türen und Lichtschächte). Ein besonderes Augenmerk sollte auf die Mauerdurchführungen gelegt werden. Hier ist eine fachgerechte Abdichtung unbedingt zu empfehlen. Bei den anderen Eindringwegen sollte das Schadenspotential (Wohnraum betroffen oder nur Keller- und Lagerräume) gegen die Kosten der Schutzmaßnahmen abgewogen werden. Je nach Gefährdungslage und den örtlichen Gegebenheiten sind verschiedene Abdichtungs- oder Abschirmungsmaßnahmen denkbar (vgl. nachfolgende Abbildungen).

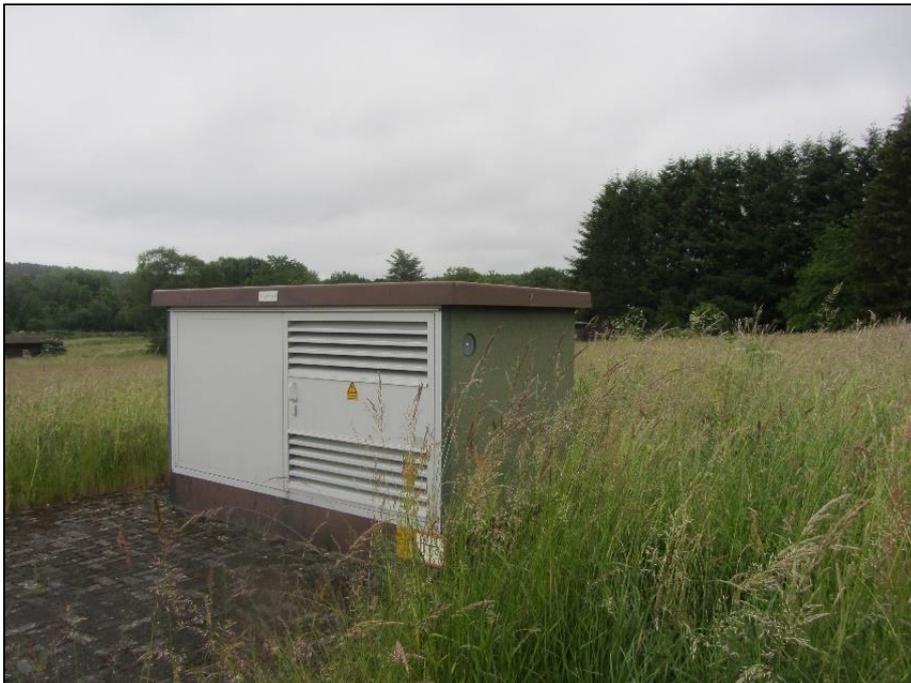
Abbildung 27: Erhöhte Lage des Stromversorgungskastens im Gewerbegebiet

Die Stromversorgungskästen wurden – zumindest teilweise – in erhöhter Lage errichtet, sodass das Gefahrenpotential eingedämmt ist (vgl. nachfolgendes Foto). Seitens der Betreiber sollte jedoch die Sicherheit jedes Stromversorgungskastens überprüft werden.

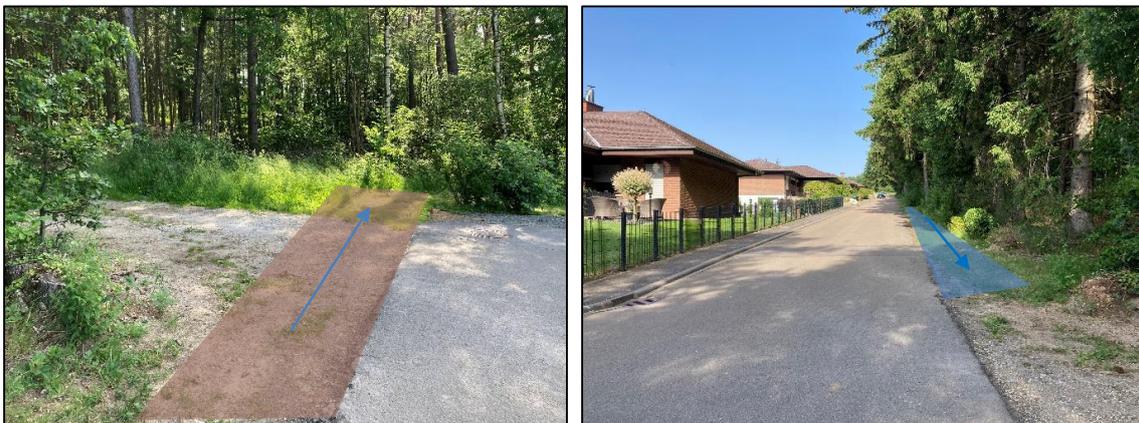
Abbildung 30: Querrinne zur Ableitung des Wassers in Richtung Wald (links) und Mulde (rechts)

Um das anfallende Niederschlagswasser aus dem Waldstück besser ableiten zu können, ist die Errichtung einer **Querrinne** auf dem Waldweg möglich. Das Wasser wird so in den angrenzenden Wald – östlich der Bebauung – geleitet, statt direkt auf die Straße zu fließen. Ein zusätzlicher **Graben** am Straßenrand kann zudem die Sicherheit der Anwesen bei einer Überlastung der Bachverrohrung erhöhen (vgl. nachfolgende Abbildung).

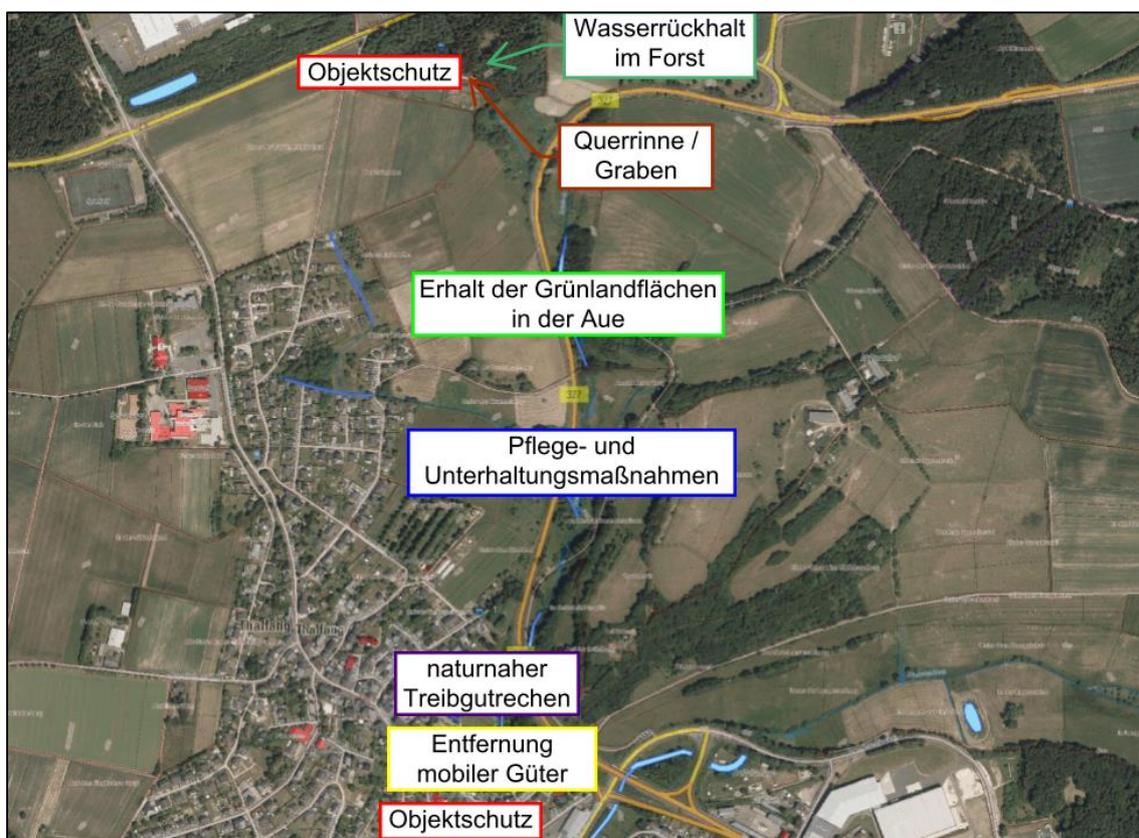
Die nachfolgende Abbildung verdeutlicht die Maßnahmenvorschläge am Ortsbach und dessen Einzugsgebiet auf einen Blick:

Abbildung 31: Maßnahmenübersicht am Ortsbach

Von besonderer Relevanz sind **private Objektschutzmaßnahmen** (vgl. Kapitel 3.3 und 3.4) an allen potentiell gefährdeten Gebäuden. Dies betrifft einerseits Anwesen in der „Gerhard-Bornefeld-Ettmann-Straße“, andererseits aber auch Grundstückseigentümer in der Bahnhofstraße und „Auf Schock“. Auch die **Pflege- und Unterhaltungsmaßnahmen** des Gewässers sind fortlaufend zu berücksichtigen (vgl. Kapitel 3.2.1 sowie Nr. 3 aus dem allgemeinen Maßnahmenkatalog).

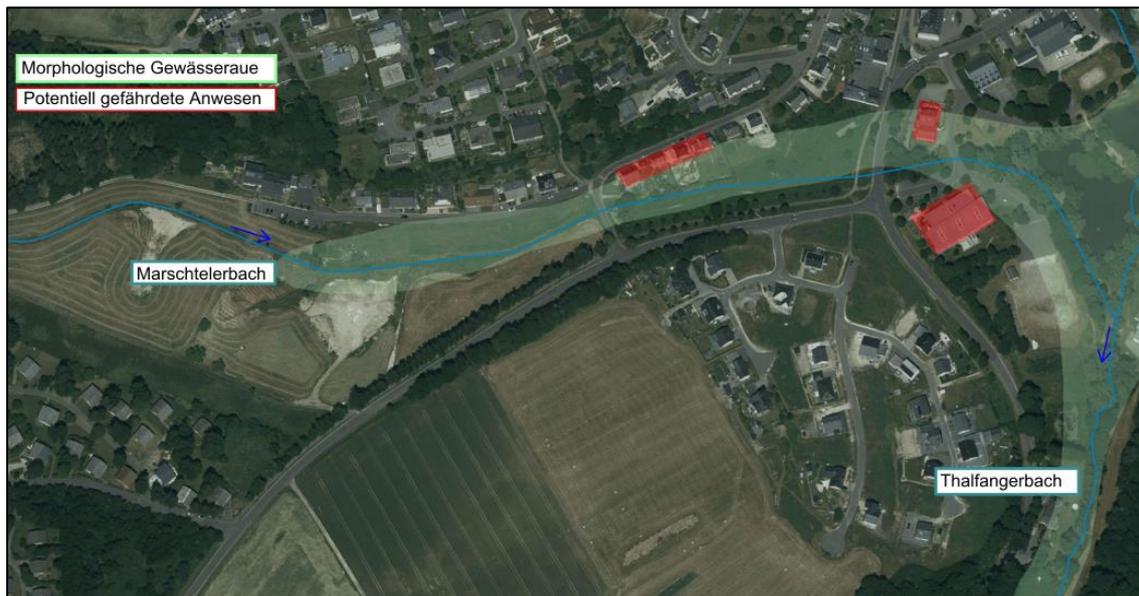
Abbildung 33: Aue des Marschtelerbaches

Es sind bisher keine Schäden durch Überflutungen bekannt, da das Gewässer mit ausreichend Abstand zu den Gebäuden verläuft. Dennoch sind einzelne Anwesen möglicherweise durch extreme Hochwasserereignisse gefährdet (vgl. Abbildung 33).

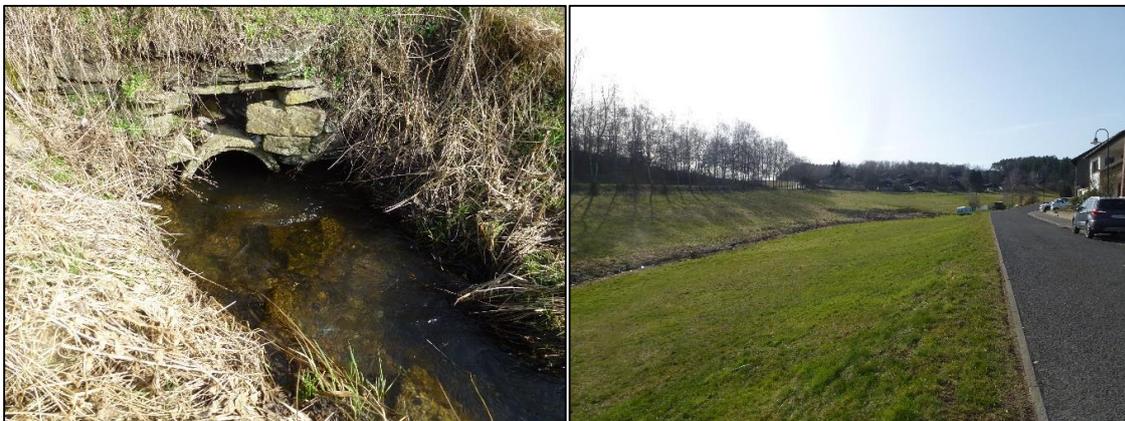
Abbildung 34: Durchlass an der Lückenburger Straße (links) und angrenzende Aue (rechts)

Das Gewässer verläuft größtenteils offenliegend und wird lediglich abschnittsweise verrohrt geleitet. Innerhalb der Ortslage kreuzen drei Straßen den Bachlauf. Die Engstelle an der Lückenburger Straße (Durchlass) dient als Drosselung für den weiteren Gewässerverlauf. Die weitläufige Gewässeraue wird hierdurch angebunden, sodass der Retentionsraum bestmöglich ausgenutzt wird.

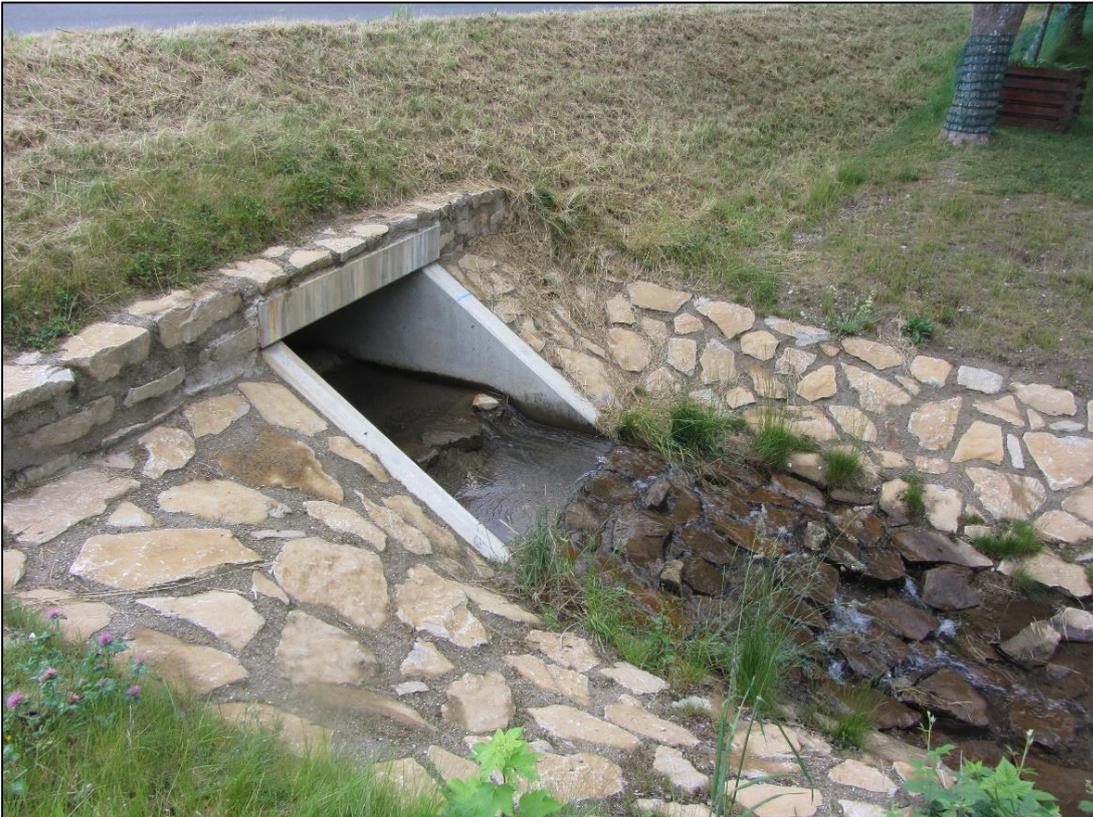
Abbildung 35: Durchlass an der L153

Die nachfolgenden Durchlässe weisen eine größere Dimensionierung auf, um innerhalb der Ortslage einen Rückstau zu vermeiden (vgl. nachfolgende Fotos).

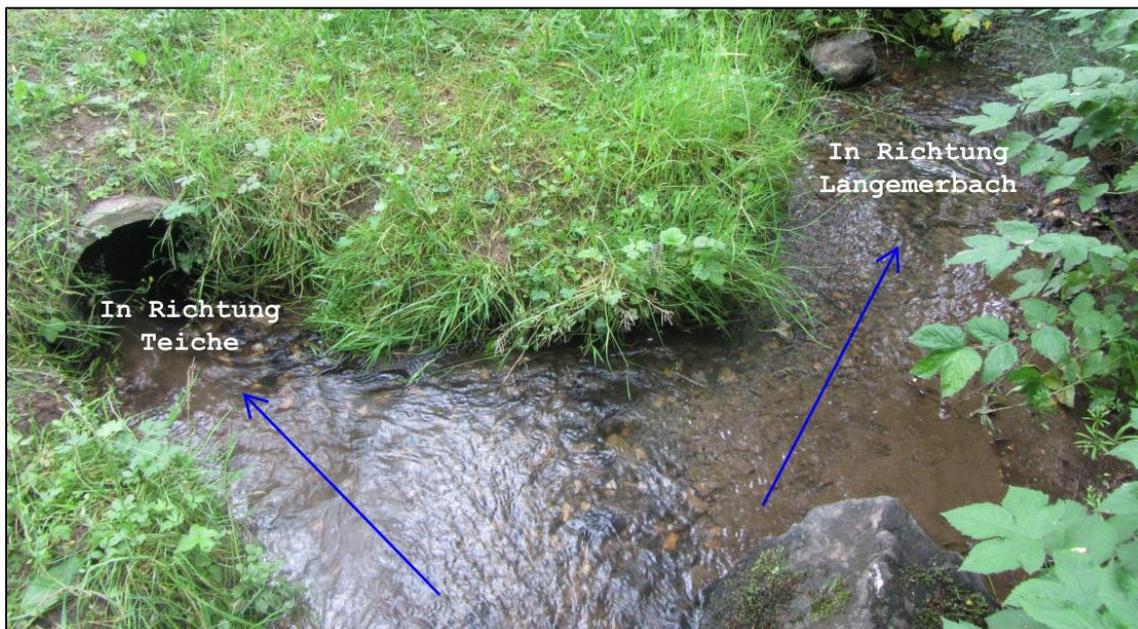
Abbildung 36: Gewässerabzweigung

Innerhalb der Ortslage teilt sich der Marschtelerbach auf. Ein Teil wird in einen der Teiche, welche sich in der Ortsmitte befinden, eingeleitet (DN300). Der Rest fließt dem Langemberbach (vgl. Kapitel 4.4) zu

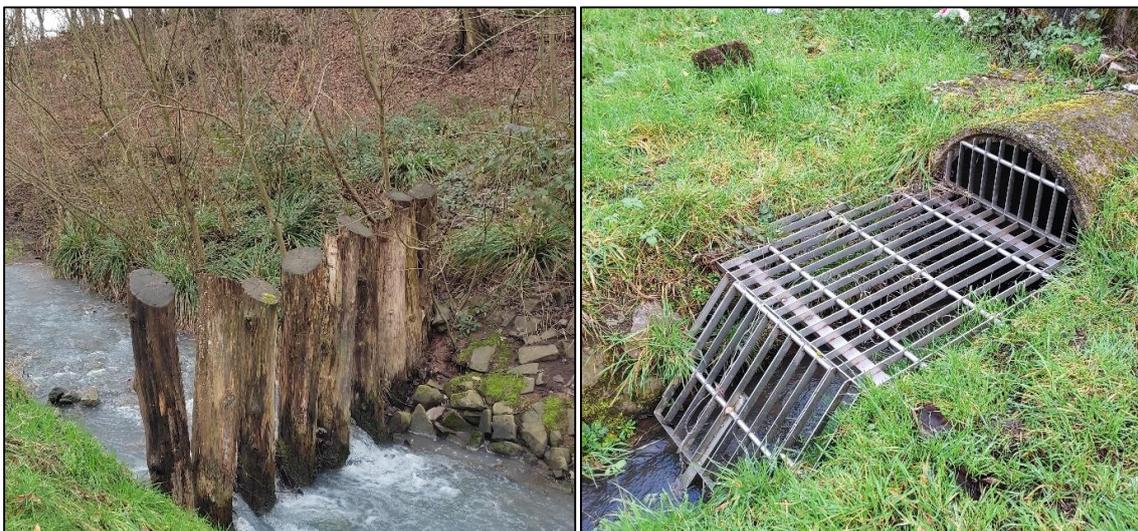
Abbildung 37: Grobrechen (links) und Feinrechen (rechts)

Des Weiteren wurde von einem hohen Materialtransport berichtet. Ist dies der Fall, kann ein **Treibgutrechen** vor der Bachverrohrung (Lückenburger Straße) sinnvoll sein. Ein naturnaher Grobrechen kann bereits in ausreichend Abstand zu der Engstelle große Stämme fernhalten. Dabei ist auf eine geeignete Zugänglichkeit für Pflege- und Unterhaltungsmaßnahmen zu achten. Sind kleinere Äste ebenfalls problematisch, kann unmittelbar vor dem Durchlass ein schräginstallierter Feinrechen Abhilfe schaffen. Ideal wäre dabei eine mehrdimensionale Bauweise, um Verklausungen zu vermeiden (vgl. nachfolgende Beispielfotos aus anderen Gemeinden).

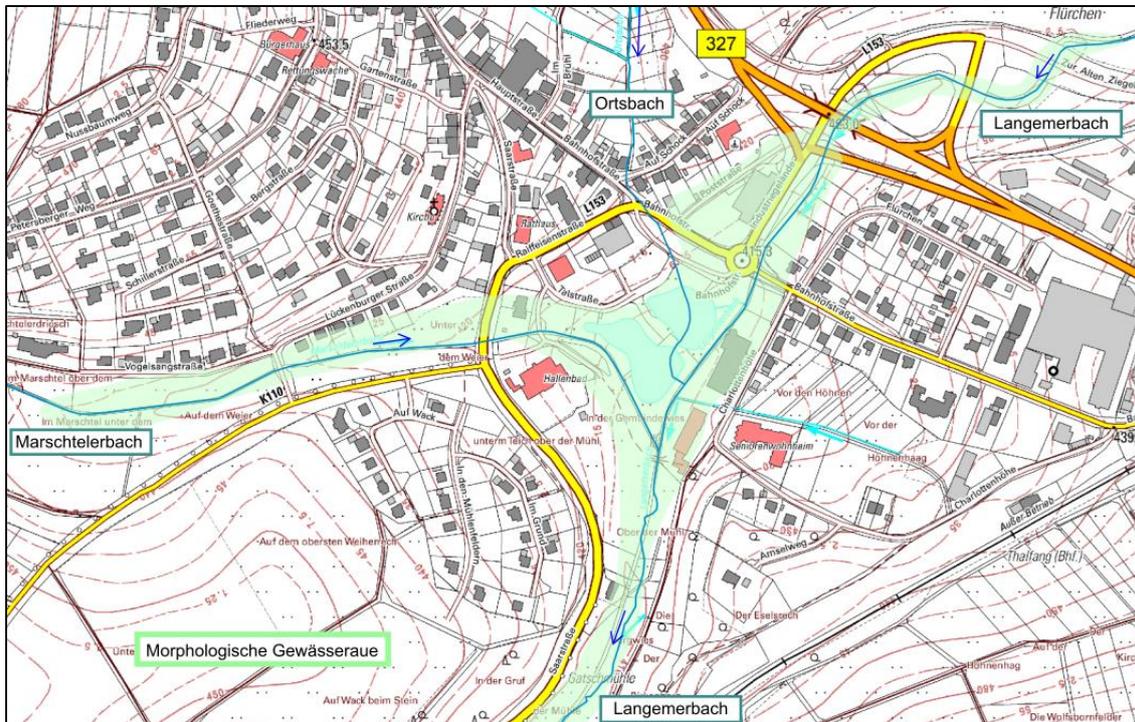
Abbildung 40: Morphologische Gewässeraue innerhalb der Ortslage Thalfangs

nachfolgende Abbildung verdeutlicht. Alle Gebäude und Straßen, welche innerhalb der Aue errichtet wurden, sind potentiell durch Hochwasserereignisse gefährdet.

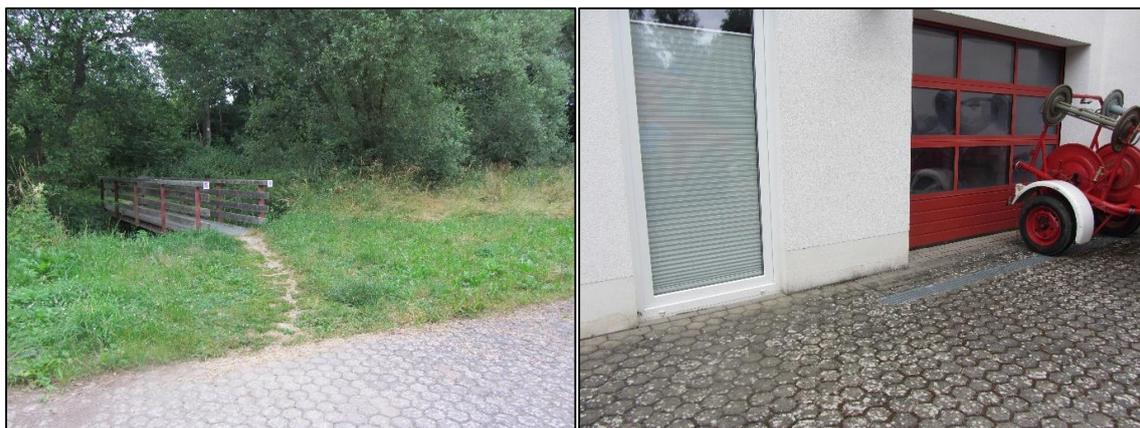
Abbildung 41: Fußgängerbrücke (links) und gefährdete Bereiche des Feuerwehrgebäudes (rechts)

Anders als bei den Straßendurchlässen sah es in der Vergangenheit an der Wanderwegbrücke im Bereich der Feuerwehr aus. Durch Verklausungen (Blockade durch Treibgut) trat das Gewässer über die Ufer und floss in den Keller des Feuerwehrgebäudes (vgl. Abbildung 41).

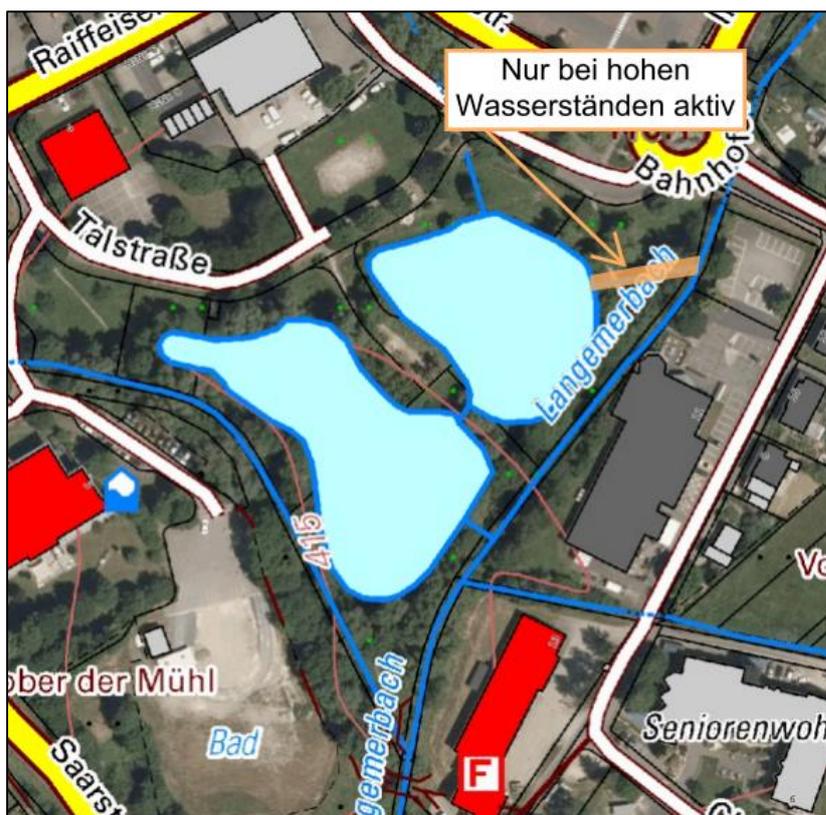
Abbildung 42: Gewässerverlauf Langemberbach an den Teichen

Der Hauptstrom des Langemberbaches befindet sich neben den Teichen in der Ortsmitte. Bei hohen Abflusskonzentrationen ist das Gewässer jedoch an die Teiche angebunden (Nebenschluss), sodass ein Teil des Wassers gebremst und zeitweise zurückgehalten wird (vgl. Abbildung 42).

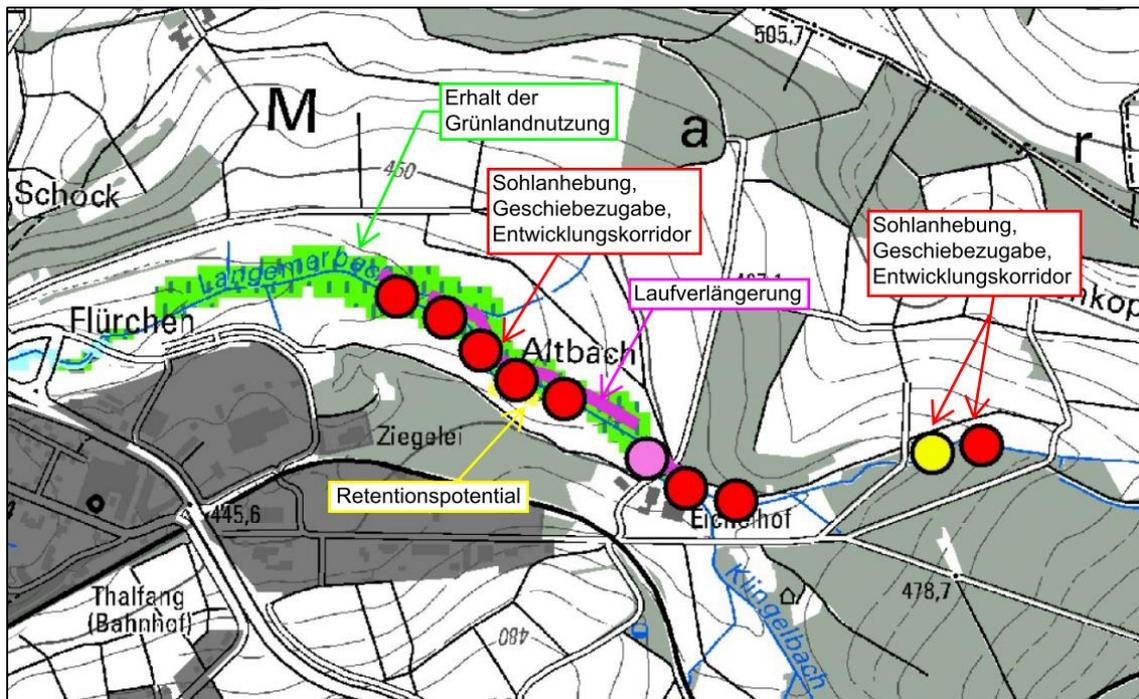
Abbildung 43: Maßnahmen zur Hochwasservorsorge am Langemerbach (PROAQUA, 2020b)

Am Langemberbach (später Thalfangerbach) wurden bereits einige Maßnahmen zur Hochwasservorsorge für die Nachbargemeinden (besonders Dhronneck) umgesetzt. Im Rahmen von Renaturierungen wurden zwischen den Gemeinden Thalfang und Dhronneck bspw. der Bachlauf verlängert, die Anbindung der Aue gefördert, Retentionsraum geschaffen und zugleich die ökologische Durchgängigkeit an einzelnen Stellen verbessert. Diese Maßnahmen haben bereits einen großen Effekt erzielt, sind jedoch für die Gemeinde Thalfang nicht wirksam. Langfristig besteht auch oberhalb der Ortslage Potential für **Maßnahmen der Hochwasservorsorge** (vgl. Abbildung 43).
