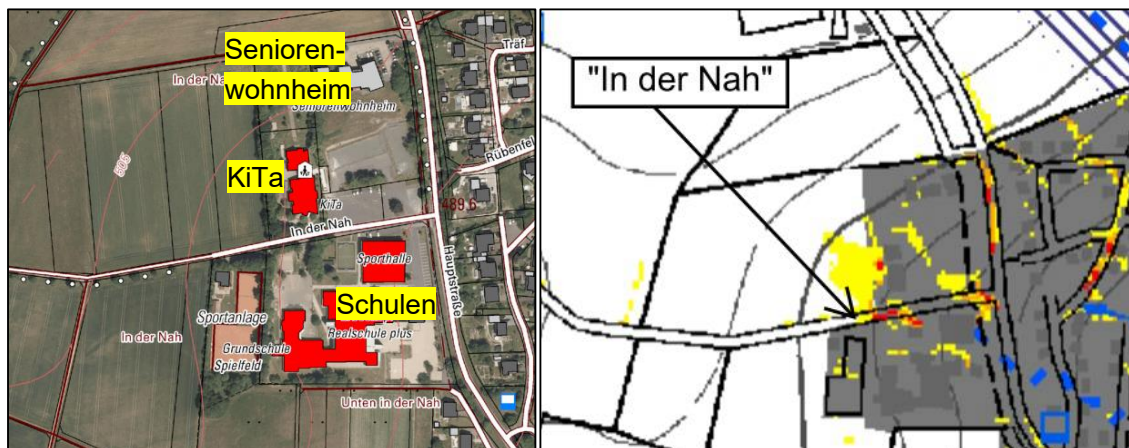
Abbildung 58: Übersicht über die Straße "In der Nah"

In und um die Straße „In der Nah“ befinden sich einige wichtige Infrastrukturen, welche besonders berücksichtigt werden müssen. Die Starkregengefahrenkarte zeigt auf, dass in diesem Bereich mit erhöhten Abflusskonzentrationen und damit mit potentiellen Schäden zu rechnen ist (vgl. nachfolgende Abbildung).

Die Einrichtungen befinden sich in Hanglage und sind daher bei Starkregen potentiell durch breitflächig abfließendes Wasser gefährdet. Auch besteht eine erhöhte Bodenerosionsgefahr auf den angrenzenden Ackerflächen (vgl. Abbildung 59).

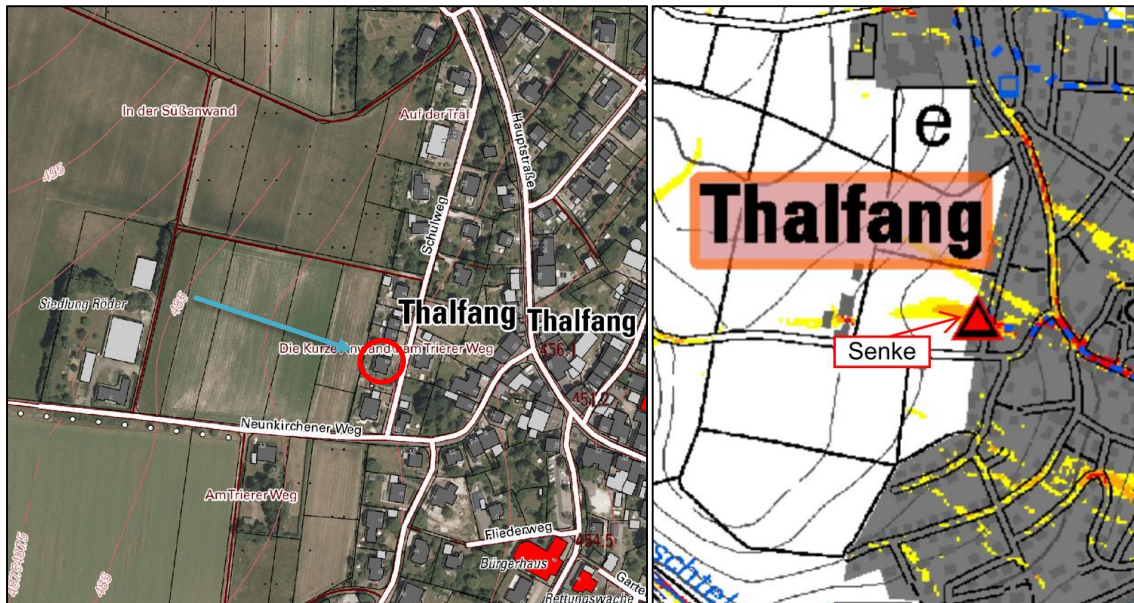
Abbildung 62: Übersicht über den Schulweg

Den Schulweg trifft eine stark ausgeprägte Senke, wodurch bei Starkregenereignissen mit erhöhten Abflusskonzentrationen zu rechnen ist. Besonders gefährdet ist hierdurch das Anwesen des Schulweges Hsnr. 3 (vgl. nachfolgende Abbildung), aber auch die Nachbargrundstücke können durch Hangwasser betroffen sein. Der Aussiedlerhof „Röder“ – oberhalb des Schulweges – ist ebenfalls aufgrund der Lage durch Hangwasser gefährdet.

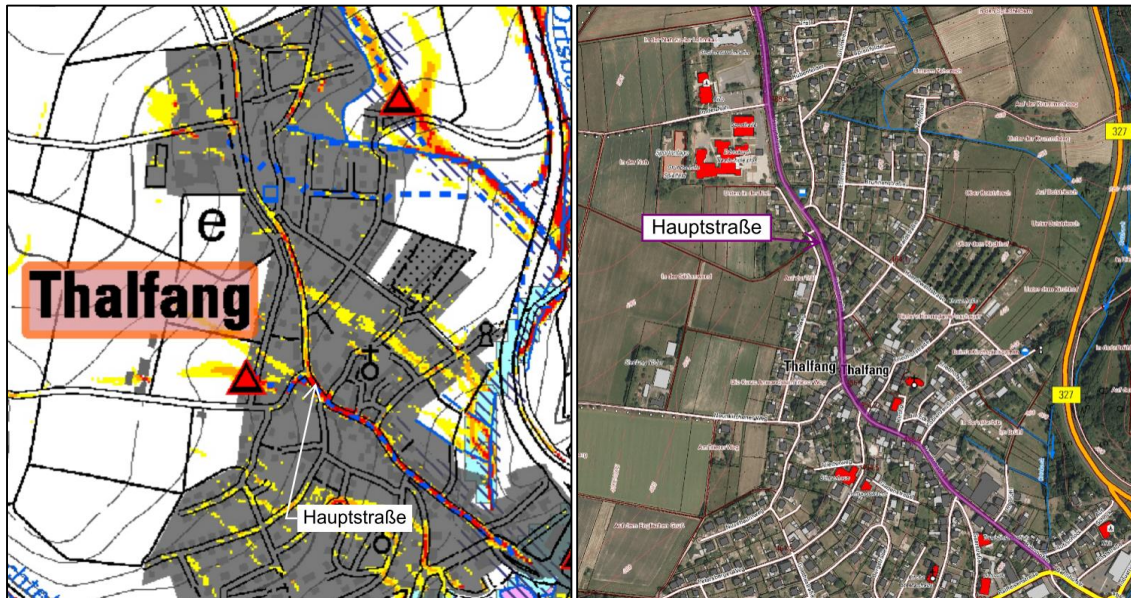
Abbildung 69: Übersicht über die Hauptstraße

In der Vergangenheit kam es entlang der Hauptstraße zu sehr hohen Abflusskonzentrationen im Straßenraum. Auch auf der Starkregengefahrenkarte wird das hohe Gefährdungspotential deutlich (vgl. nachfolgende Abbildung).

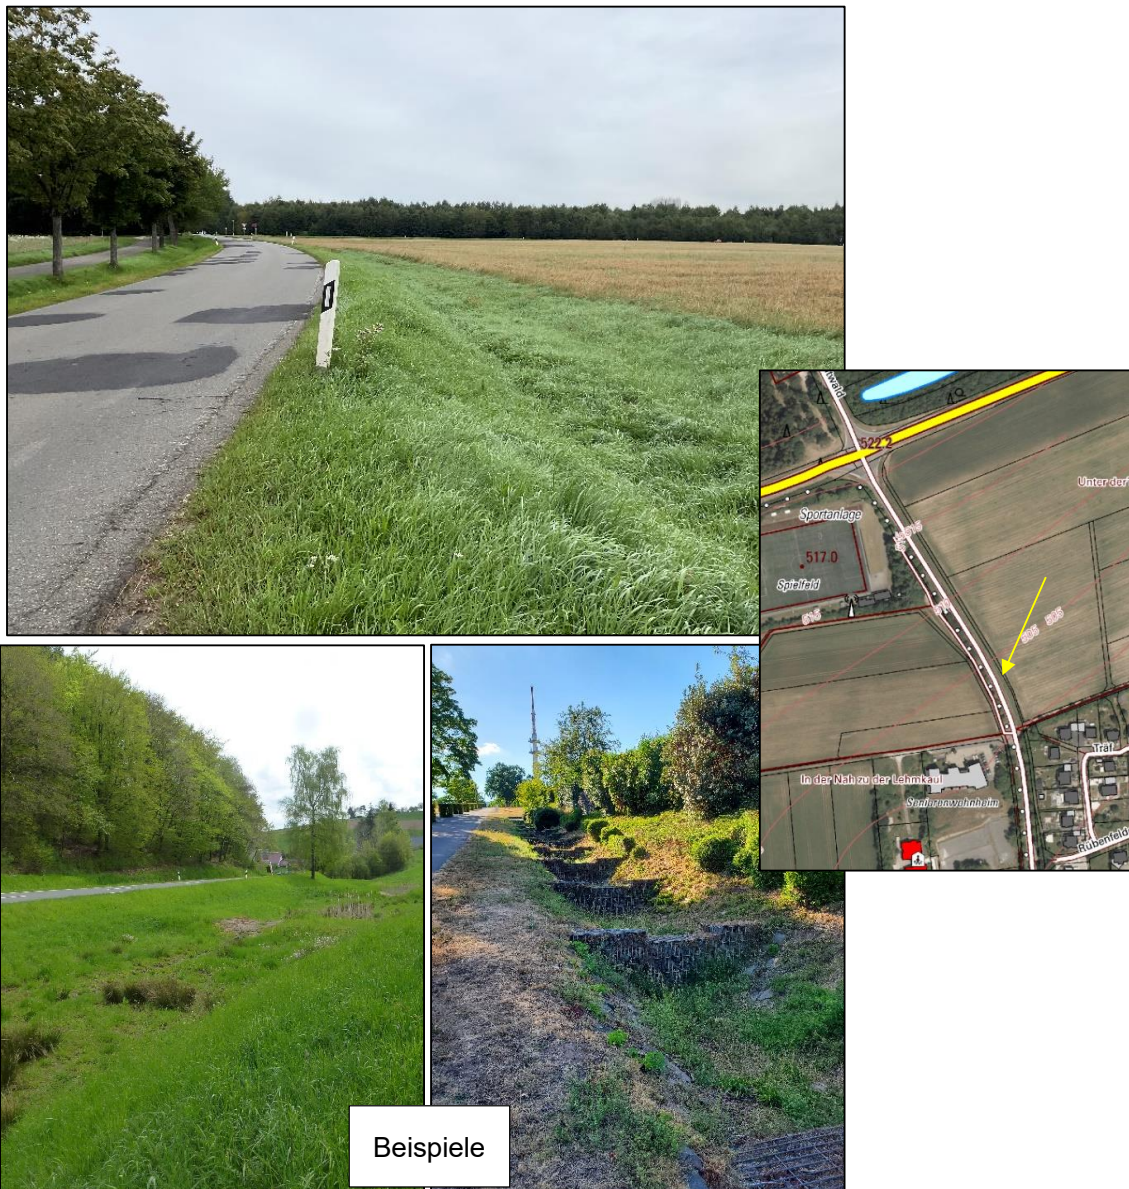
Abbildung 75: Grünstreifen mit Rückhaltepotential

Am nördlichen Ortseingang, auf der gegenüberliegenden Straßenseite des bereits erläuterten Straßengrabens, ist ein parallel zu der Straße verlaufender Grünstreifen vorhanden. Zu Beginn der Ortslage wird das dort gefasste Oberflächenwasser der Ortskanalisation zugeführt.

Dieser **Grünstreifen** sollte dringend **erhalten** bleiben, um Bodenerosionsprozesse zu vermeiden – und damit die Gefahr der Verschlammung der Kanalisation gering zu halten – und um den Abflussprozess zu hemmen. Dieser Grünstreifen eignet sich gut, um einen **kaskadenförmigen, breiten Graben** zu gestalten. Mit Hilfe dessen kann ein Teil des Wassers zurückgehalten bzw. erst zeitverzögert der Kanalisation zugeführt werden. Hierdurch ist eine Entlastung für den Ort zu erwarten und die örtliche Grundwasserneubildung wird gefördert.

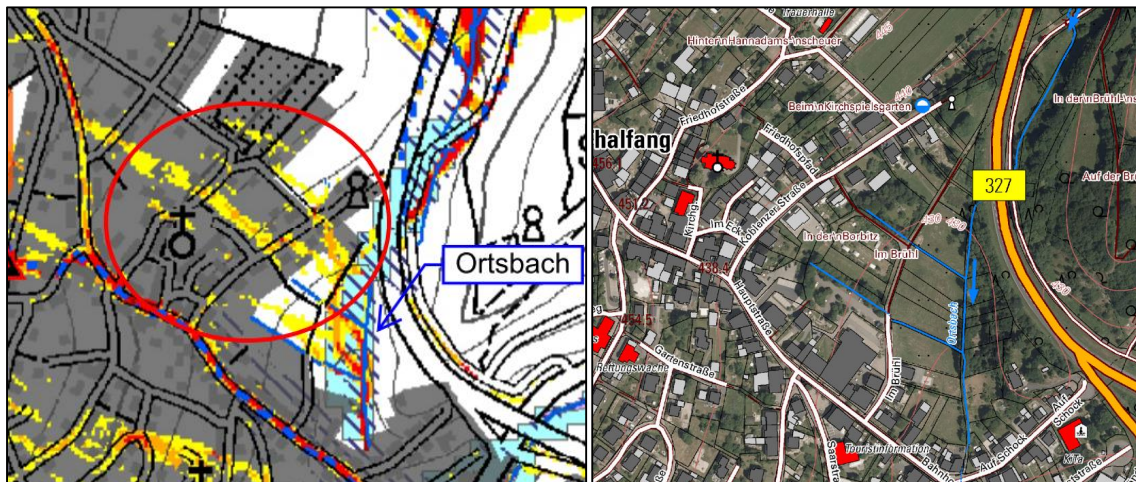
Abbildung 77: Übersicht über „Im Brühl“

Die Starkregengefahrenkarte zeigt auf, dass im Bereich Haardtwaldstraße / Friedhofspfad / Koblenzer Straße mit leicht erhöhten Abflusskonzentrationen bei Starkregenereignissen zu rechnen ist. Hinzu kommt die Tatsache, dass unterhalb der Bebauung zwei Gräben ausgeprägt sind, welche letztendlich in den Ortsbach münden (vgl. nachfolgende Abbildung).

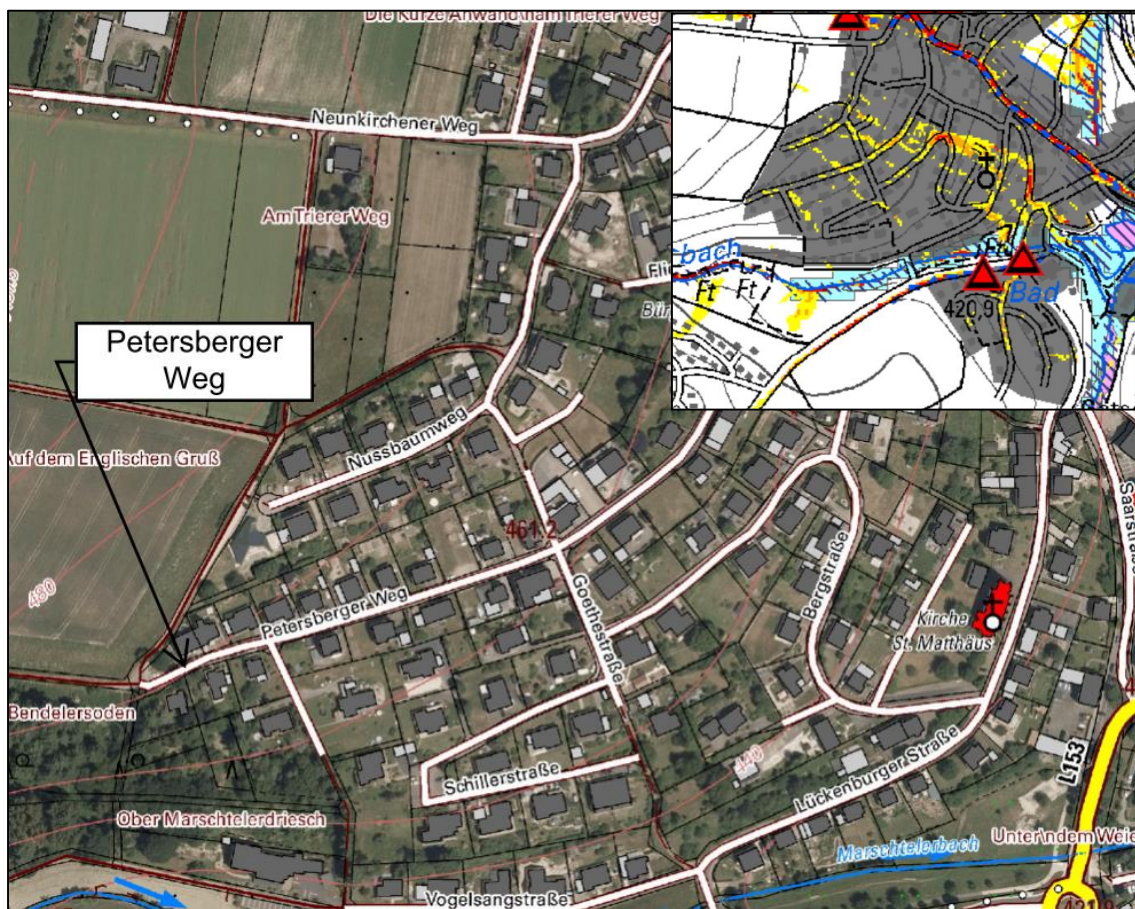
Abbildung 80: Übersicht über den „Petersberg“

Im Südwesten der Ortsgemeinde Thalfang befindet sich in Hanglage das Wohngebiet „Petersberg“, welches bei Starkregen ein erhöhtes Gefahrenpotential aufweist. Besonders betroffen war in der Vergangenheit der „Petersberger Weg“ (vgl. nachfolgende Abbildung).

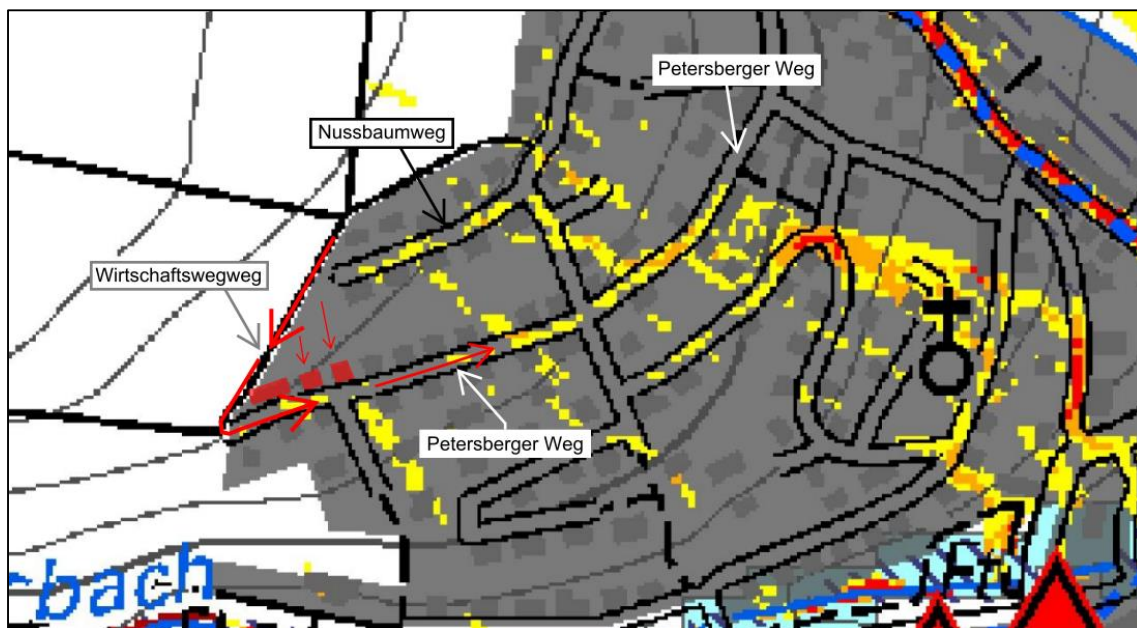
Abbildung 81: Abflusssituation am "Petersberger Weg"

Anders als in der Starkregengefahrenkarte verzeichnet, sind besonders die Anwesen am Rande des „Petersberger Weges“ gefährdet. Auf den großflächigen Acker- und Wiesenflächen (u.a. Maisanbau) fließt bei Starkregen das Wasser auf den angrenzenden Wirtschaftsweg, welcher dieses sammelt und es auf den „Petersberger Weg“ leitet (vgl. Abbildung 81). Der Wirtschaftsweg wurde am 20.06.2013 ca. 20 cm hoch überflutet, sodass Wohnräume und Keller der angrenzenden Häuser durchflutet wurden (vgl. Abbildung 08).

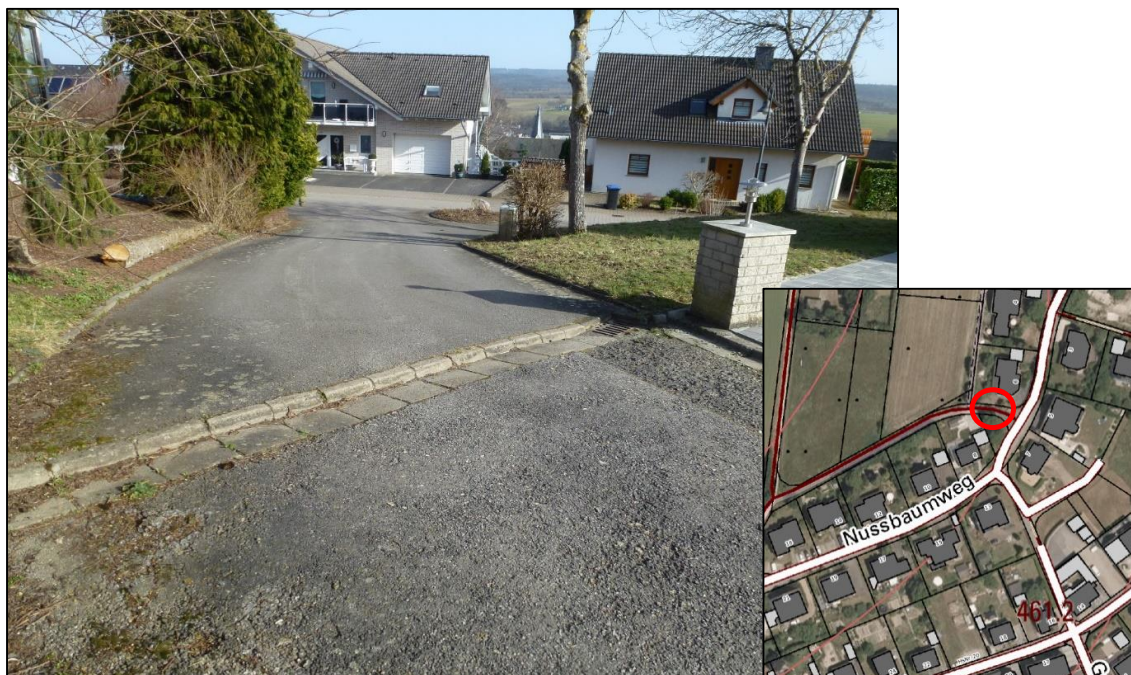
Abbildung 84: Abschlag zu Beginn der Bebauung

Nicht nur in dem bereits betroffenen Bereich sind hohe Abflusskonzentrationen möglich. Auch Hangwasser, welches auf den Nussbaumweg auftritt, ist denkbar. Aus diesem Grund wurde vor Beginn der Bebauung bereits ein Querabschlag errichtet. Dieser soll das Oberflächenwasser einem Einlaufbauwerk zuleiten (vgl. Abbildung 84).

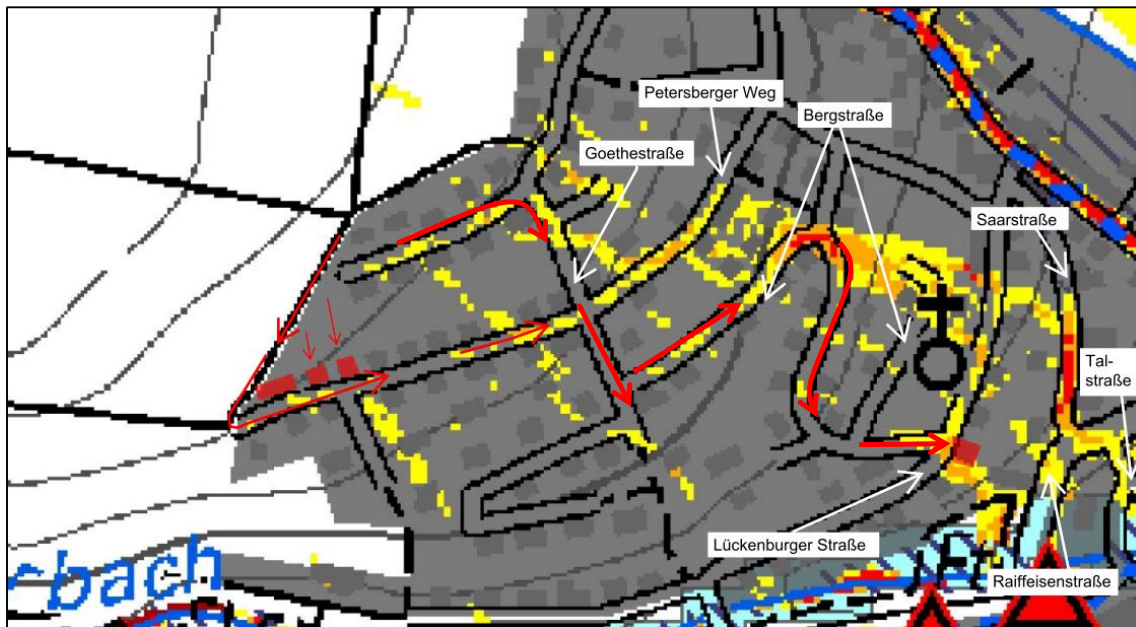
Abbildung 86: Hauptabflusswege am "Petersberg"

Die Bergstraße ist eine sehr steile, lange und kurvige Straße. Es ist davon auszugehen, dass diese bei Starkregen wasserführend wirkt und die angrenzenden Anwesen hierdurch gefährdet sind. Ein Anwesen in der Lückenburger Straße (Hsnr. 9) wird frontal durch die Sturzflut entlang der Bergstraße angeströmt (vgl. nachfolgende Abbildung).

Innerhalb der Ortslage sind lediglich wenige weitere Maßnahmen möglich, um das Gefahrenpotential zu verringern. Ein Notabflussweg, um das Wasser der Bergstraße sicher abzuführen, ist aufgrund der örtlichen Gegebenheiten nicht möglich. Den Anwohnern muss daher bewusst sein, dass es zu erhöhten Abflusskonzentrationen im Straßenraum und damit auch zu einer Gefährdung der angrenzenden Gebäude kommen kann. Besonders das Anwesen der Lückenburger Straße Hsnr. 9 sollte daher so gesichert werden, dass eine mögliche Sturzflut an dem Gebäude vorbei und in den Marschtelerbach fließen kann. Aber auch auf anderen Grundstücken sind Übertritte denkbar, weshalb die **Notwendigkeit von Objektschutzmaßnahmen** geprüft werden sollte (vgl. Kapitel 3.3 & 3.4).

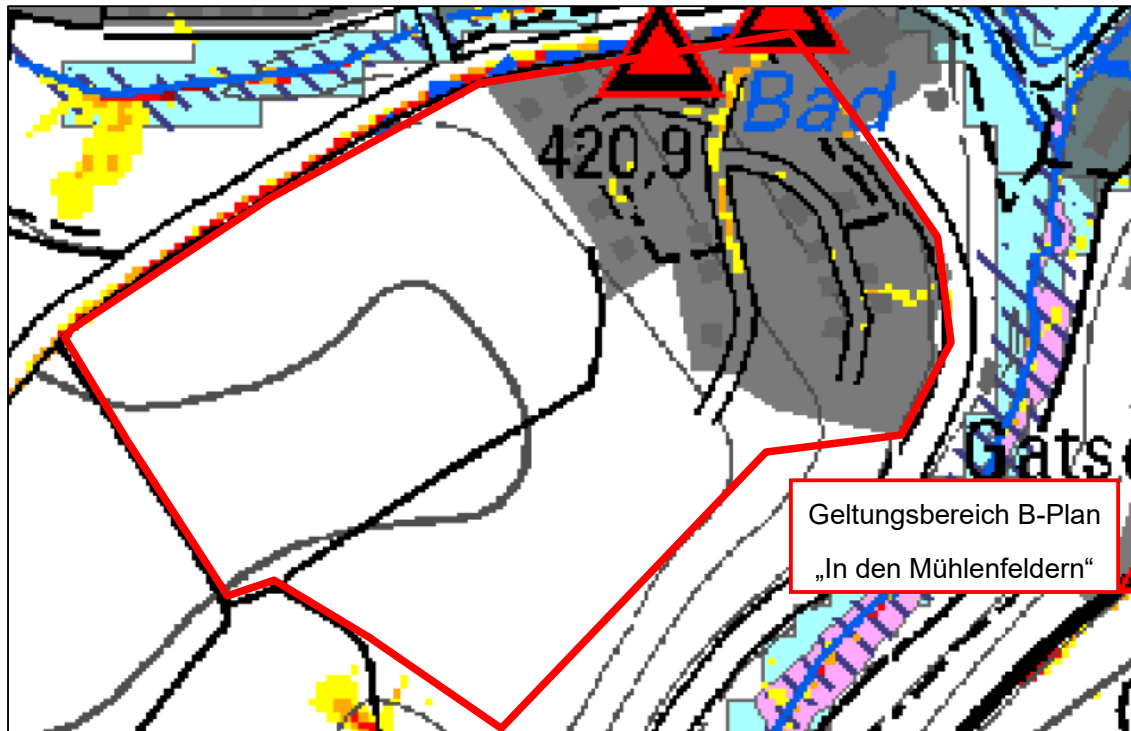
Abbildung 88: Übersicht über das Neubaugebiet „In den Mühlenfeldern“

Das Wohngebiet „In den Mühlenfeldern“ ist bei einem Starkregenereignis aufgrund der Lage am Hang durch geringe bis mäßige Abflusskonzentrationen gefährdet. Vor allem die Straße „In den Mühlenfeldern“ ist durch Sturzfluten gefährdet. Das Baugebiet soll in den nächsten Jahren erweitert werden, sodass die Situation bei Starkregen ggf. verschärft werden könnte (vgl. nachfolgende Abbildung).

In dem Baugebiet sollte auf eine **wasserangepasste Planung und Bauweise** geachtet werden. Außerdem ist bei der Planung eine ausreichende **Außengebietsentwässerung** zu berücksichtigen.

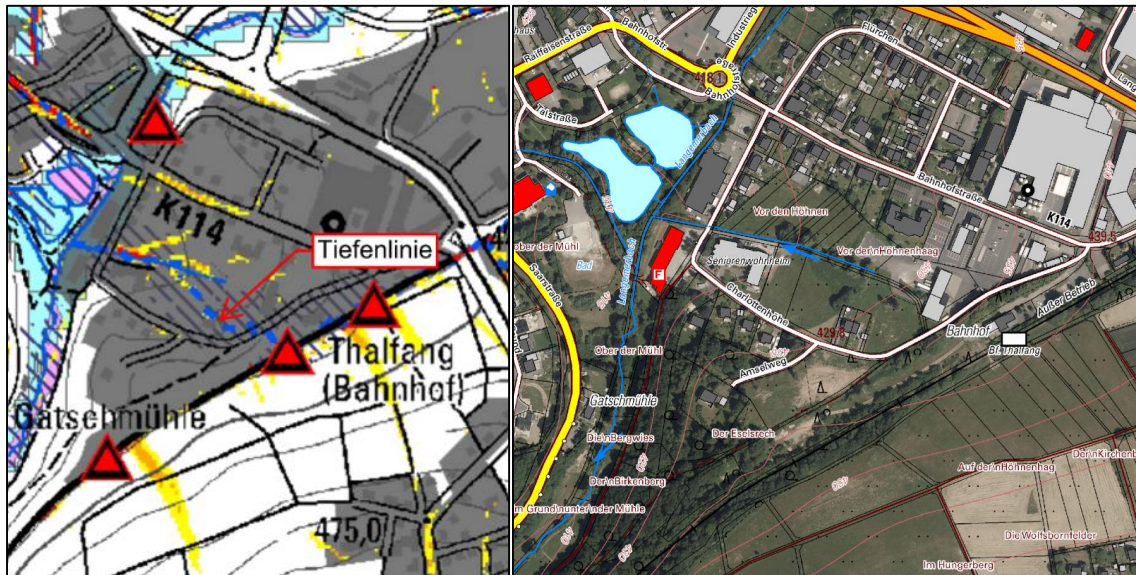
Abbildung 90: Übersicht über die Tiefenlinie "Charlottenhöhe"

Die Tiefenlinie „Charlottenhöhe“ beginnt bereits südlich der stillgelegten Bahngleisen, unterhalb der Ortslage Bäsch (vgl. nachfolgende Abbildung).

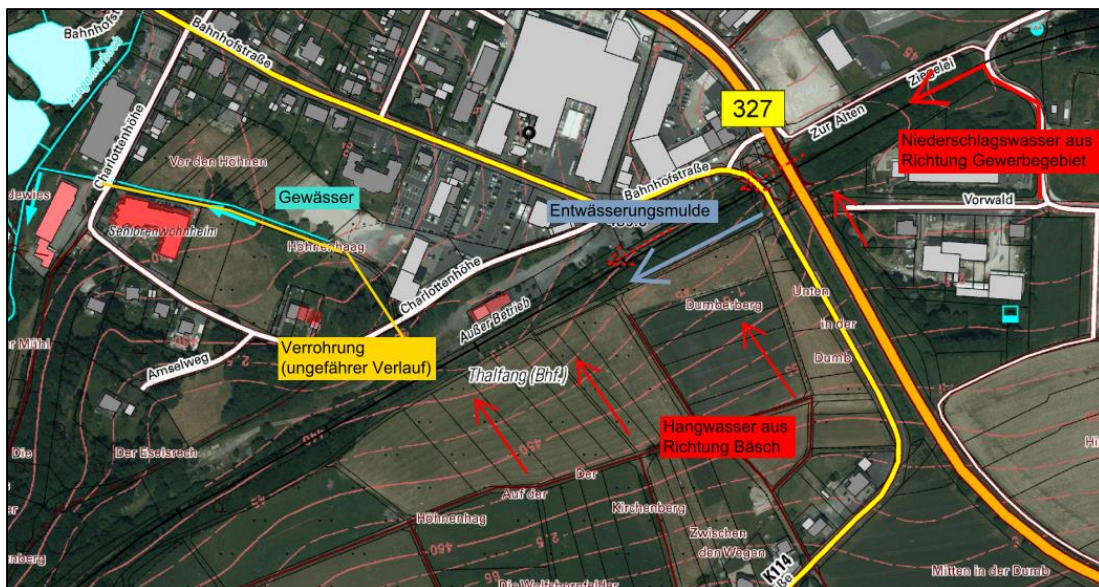
Abbildung 91: Skizzierte Darstellung der Abflusswege im Bereich der „Charlottenhöhe“

Im Bereich des ehemaligen Bahnhofes kann es zu sehr hohen Abflusskonzentrationen kommen, da sich dort das Niederschlagswasser der großflächigen Wiesen- und Ackerflächen, aber auch das Wasser von den Bahngleisen (fließt langsam von Osten in Richtung Bahnhof, nur geringfügige Neigung der Trasse) und den angrenzenden Straßen ansammelt (vgl. nachfolgende Abbildung).
